PONTIFÍCIA UNIVERSIDADE CATÓLICA DE SÃO PAULO

**FACHADA-CORTINA: PROCESSO CONSTRUTIVO, MANIFESTAÇÕES  
PATOLÓGICAS E MEDIDAS PREVENTIVAS ASSOCIADAS**

**ENGENHARIA CIVIL**

2023

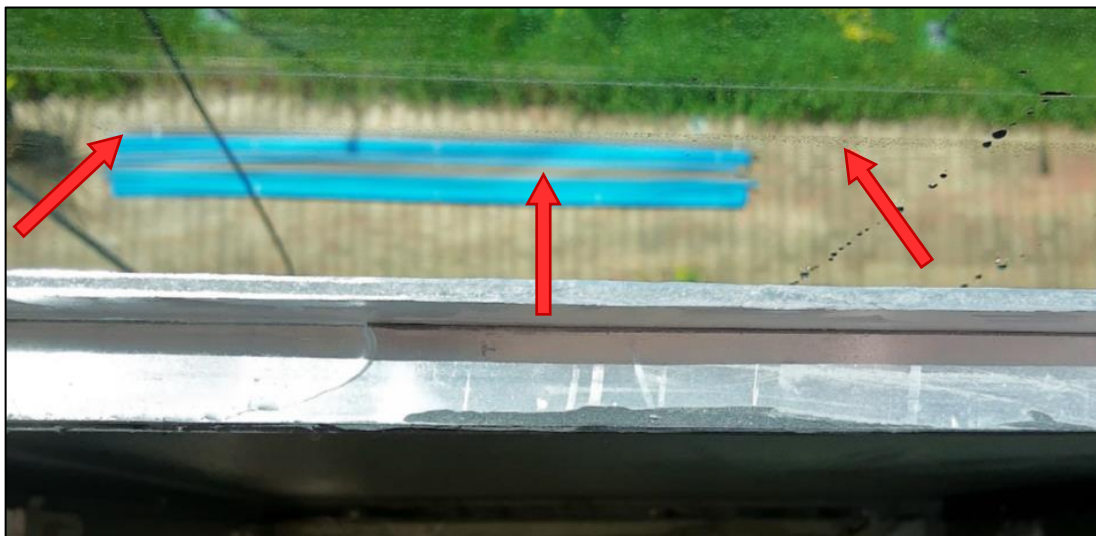
Figura 44 – Manchas no vidro decorrentes do processo de irisação inicial.

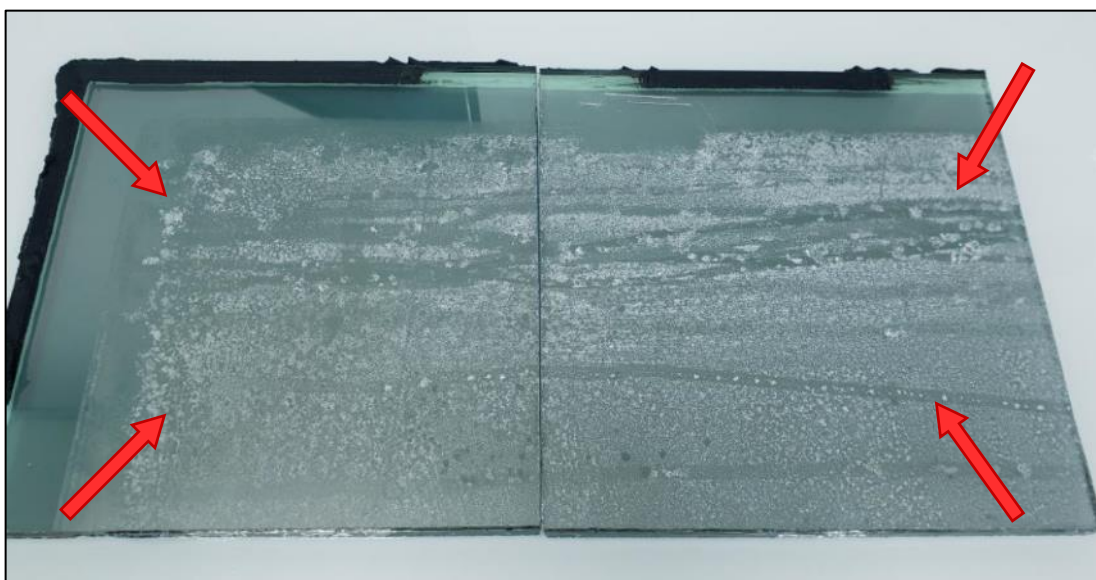
Figura 45 – Manchas no vidro decorrentes do processo de irisação avançado.

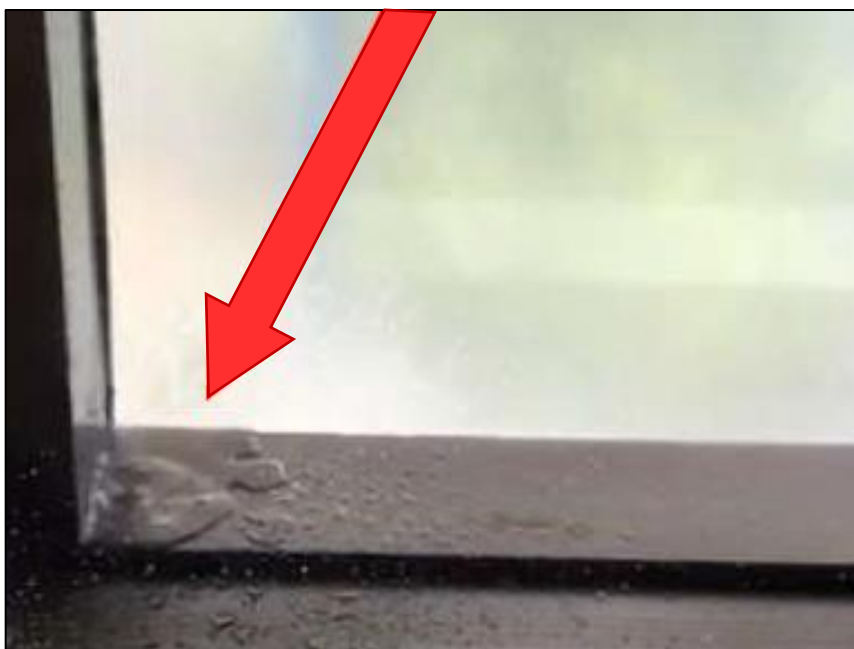
Figura 47 – Módulo de fachada desalinhado.

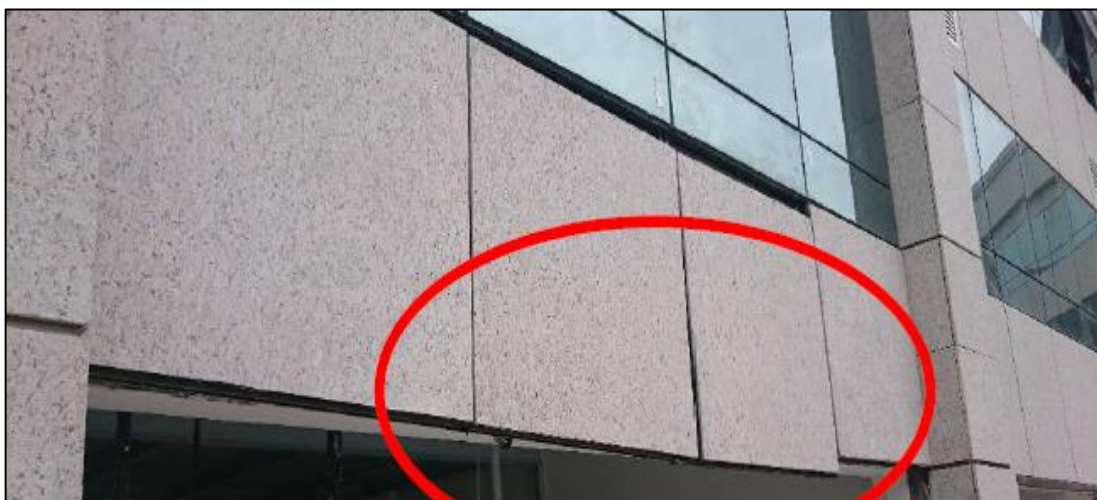
Figura 48 – Módulos parcialmente soltos.

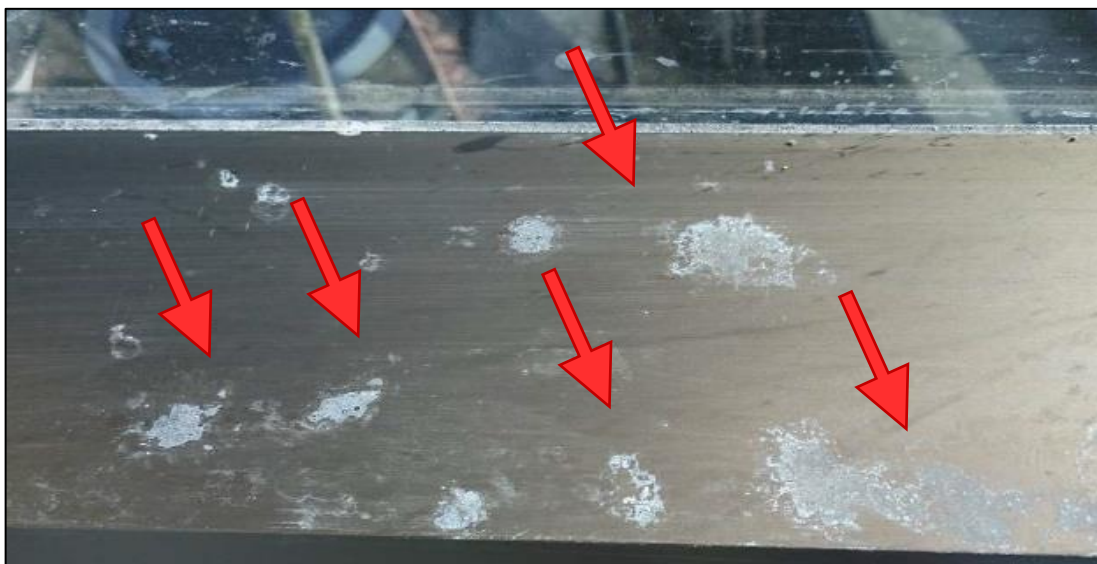
Figura 49 – Resquícios de argamassa na superfície do caixilho.

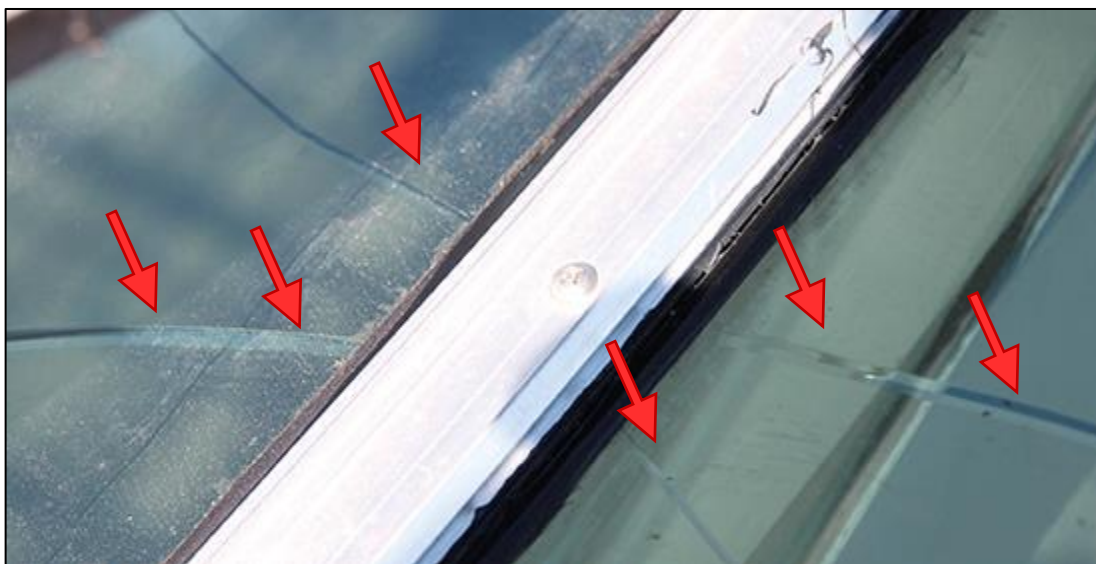
Figura 50 – Vidro fissurado devido ao contato direto do perfil de vidro com o parafuso de fixação.

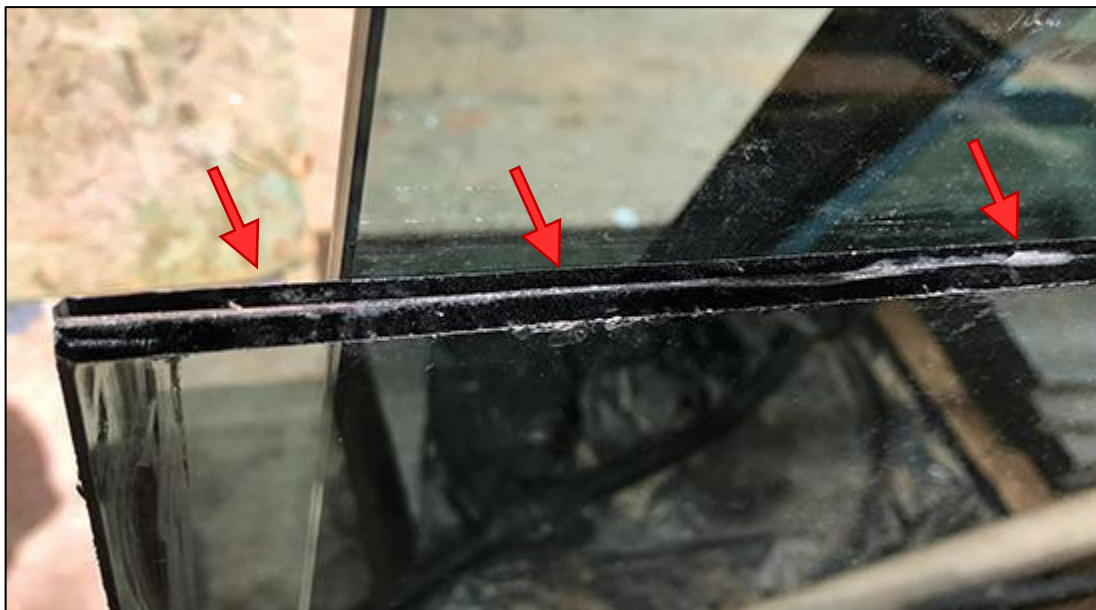
Figura 51 – Formação de micro trincas no perfil de vidro devido ao corte da peça sem ferramenta adequada.

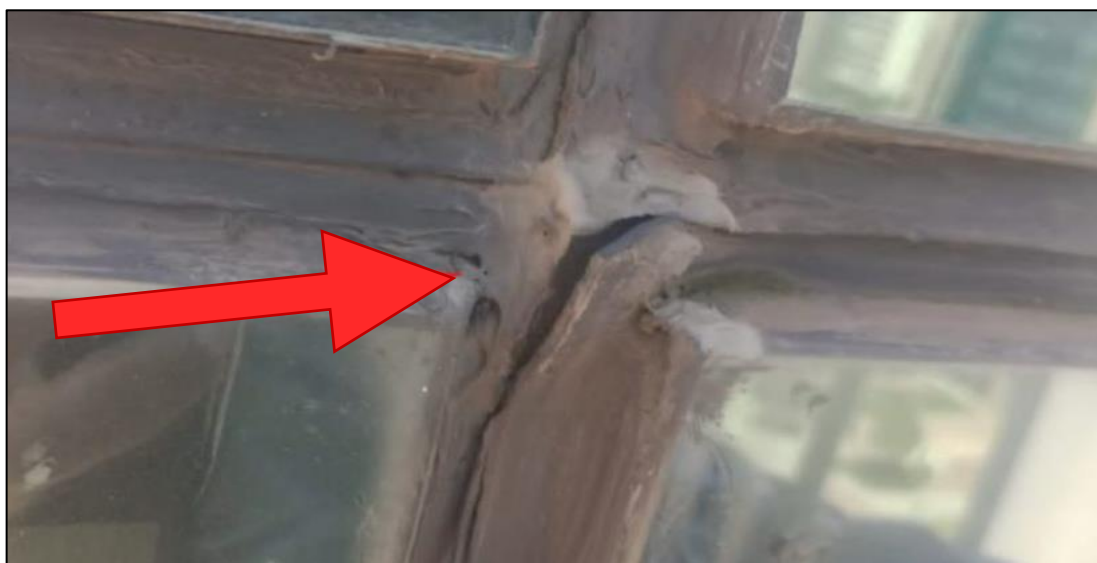
Figura 53 – Desgaste nas gaxetas externas.

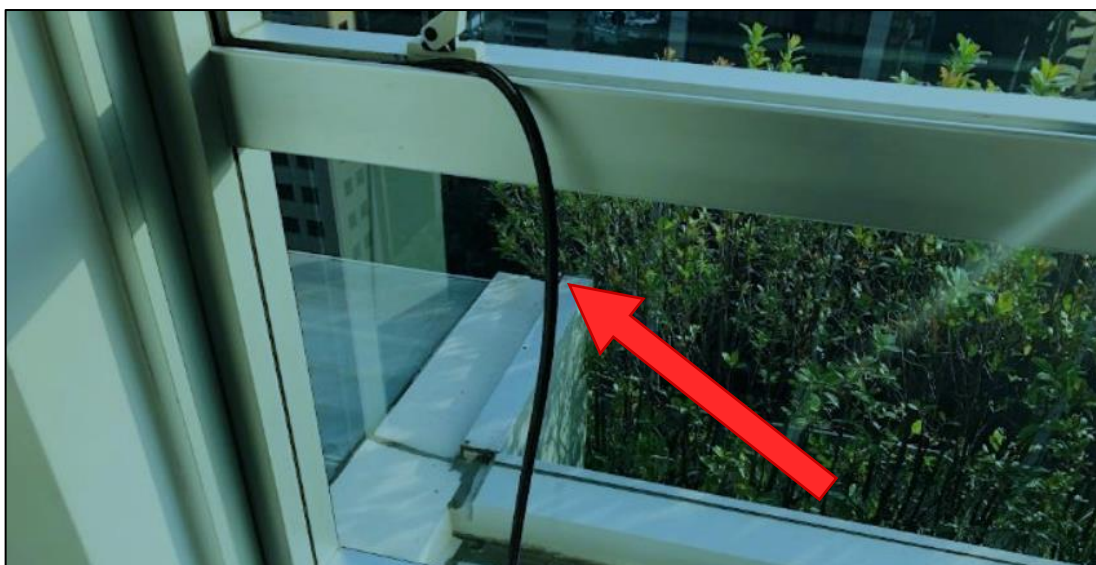
Figura 54 – Gaxeta solta.

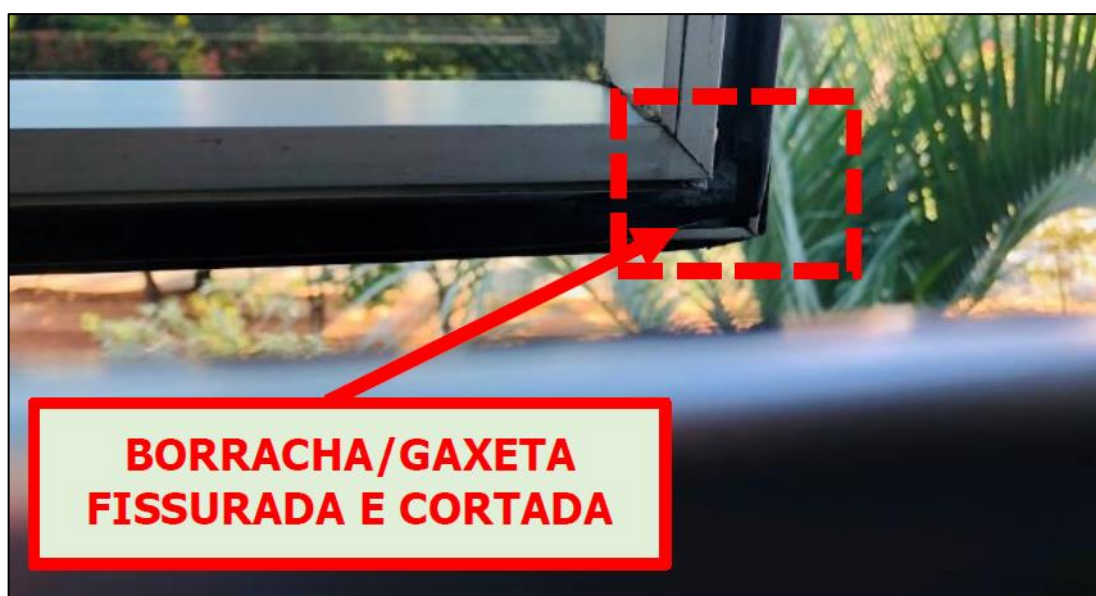
Figura 55 – Gaxeta/borracha fissurada e cortada.

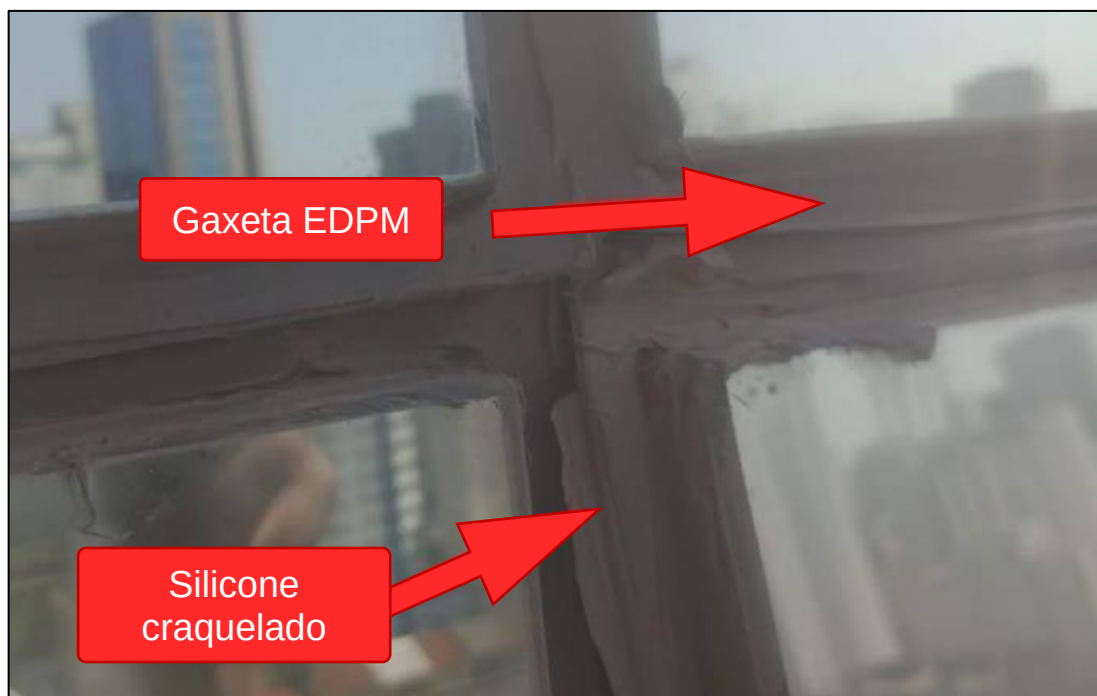
Figura 56 – Silicone craquelado.

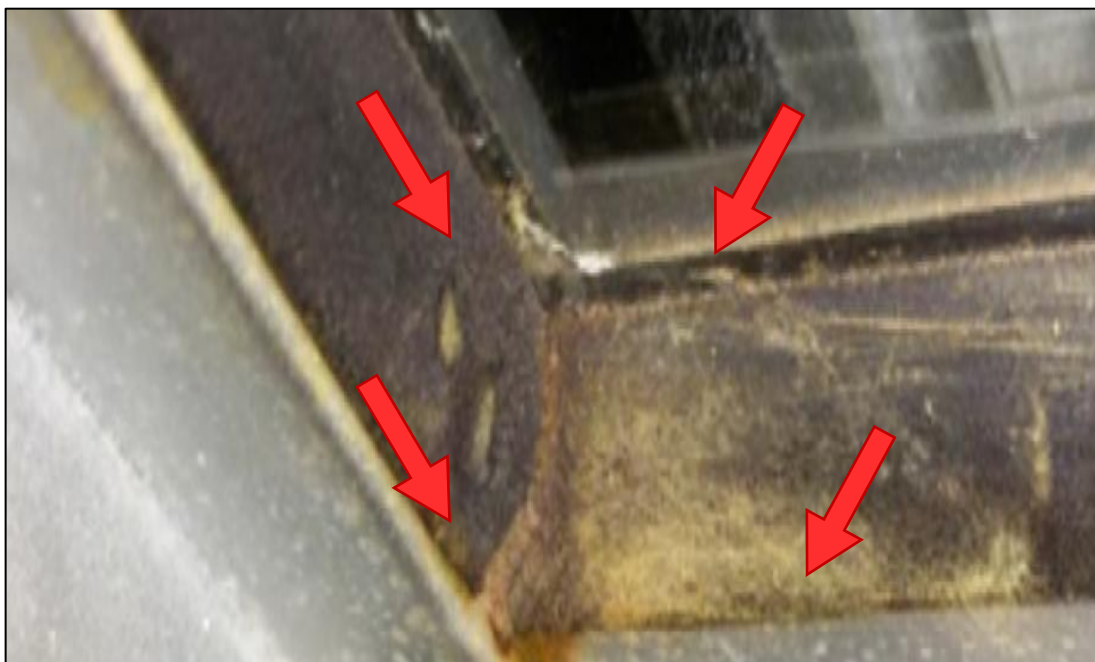
A Figura 57 ilustra o surgimento de corrosão na esquadria devido à utilização de produtos inadequados para limpeza.

Figura 57 – Acúmulo de corrosão ocasionado pelo uso inadequado de produtos de limpeza.

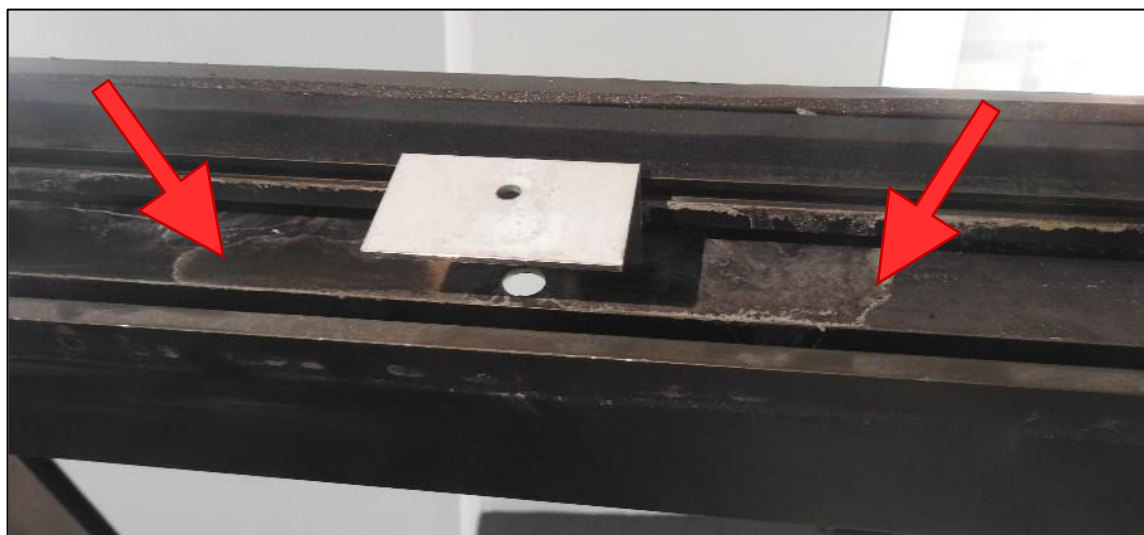
Figura 61 – Mancha de acúmulo de água, caixilho removido (I).

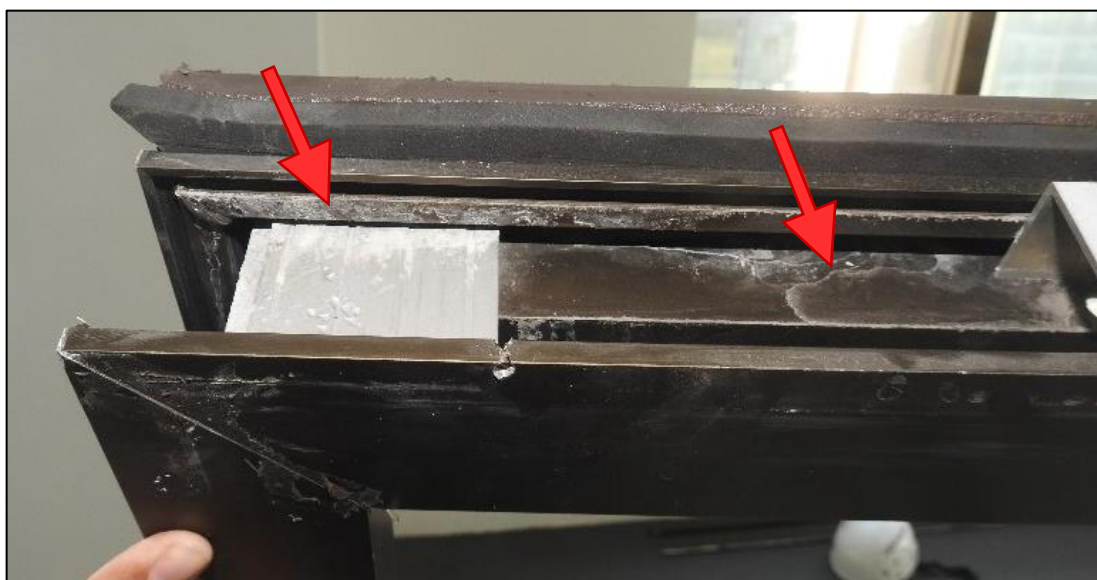
Figura 62 – Mancha de acúmulo de água, caixilho removido (II).

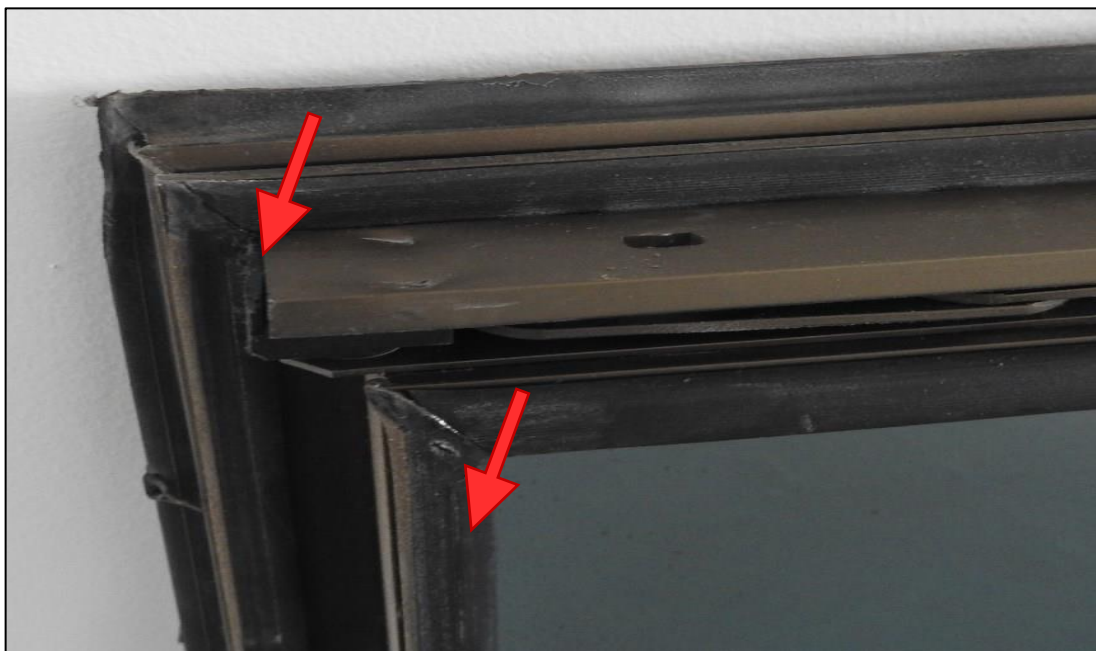
Figura 63 – Gaxeta Rompida (I).

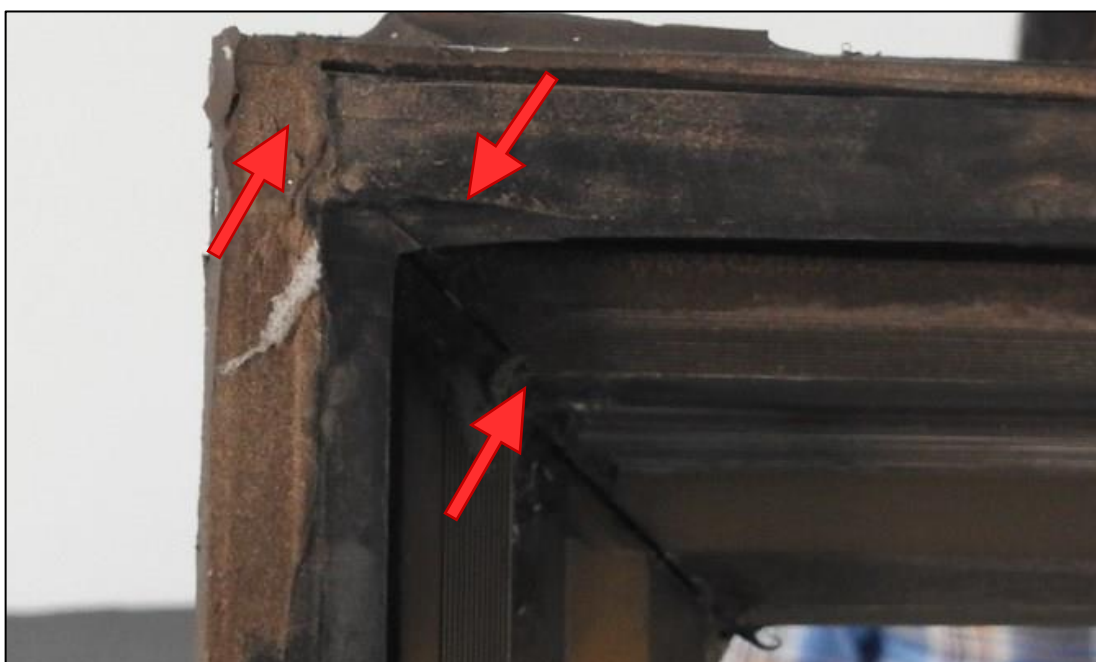
Figura 64 – Gaxeta Rompida (II).

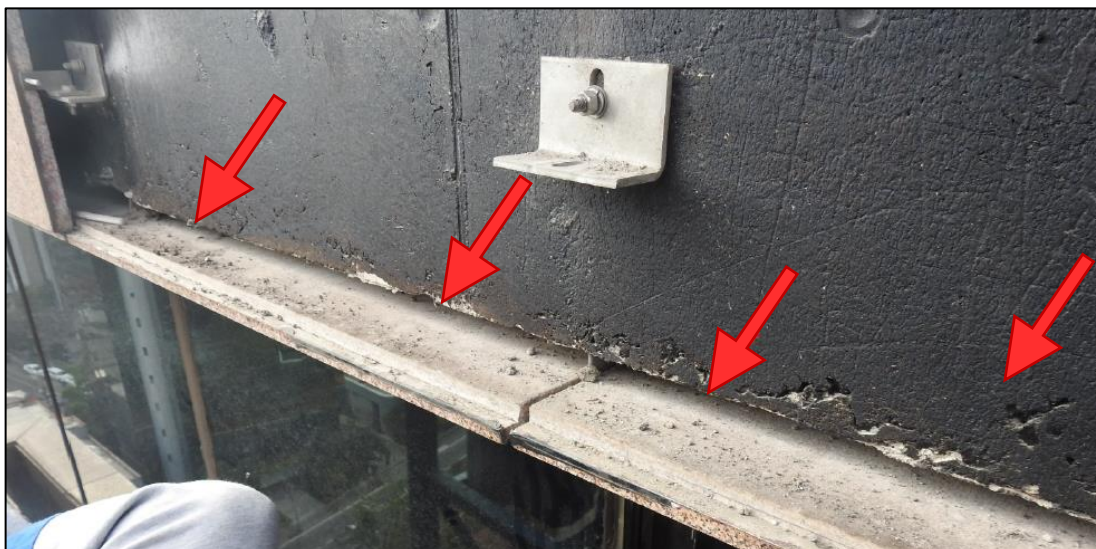
Figura 65 – Falta de elemento vedante na divisa das interfaces (I).

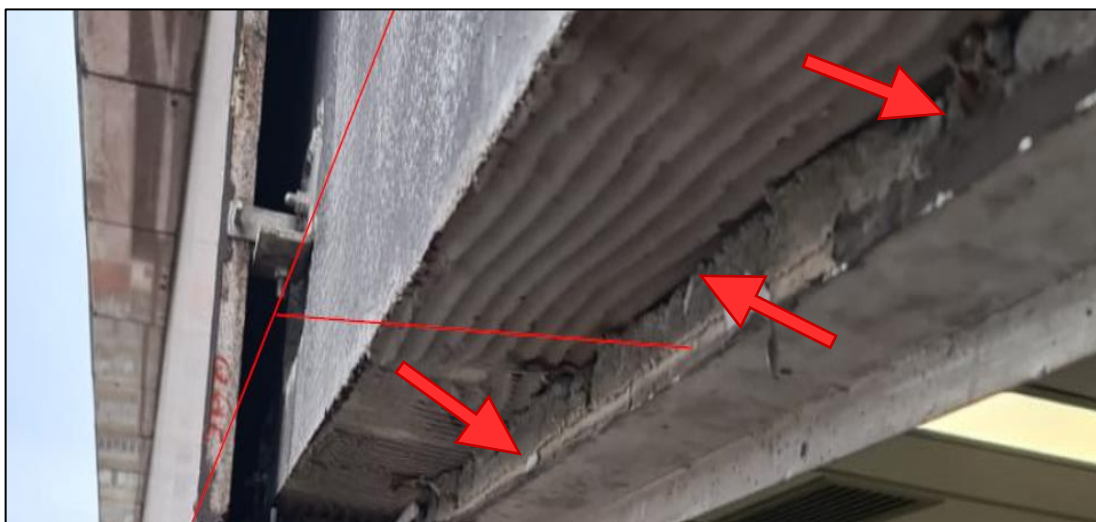
Figura 66 – Falta de elemento vedante na divisa das interfaces (II).

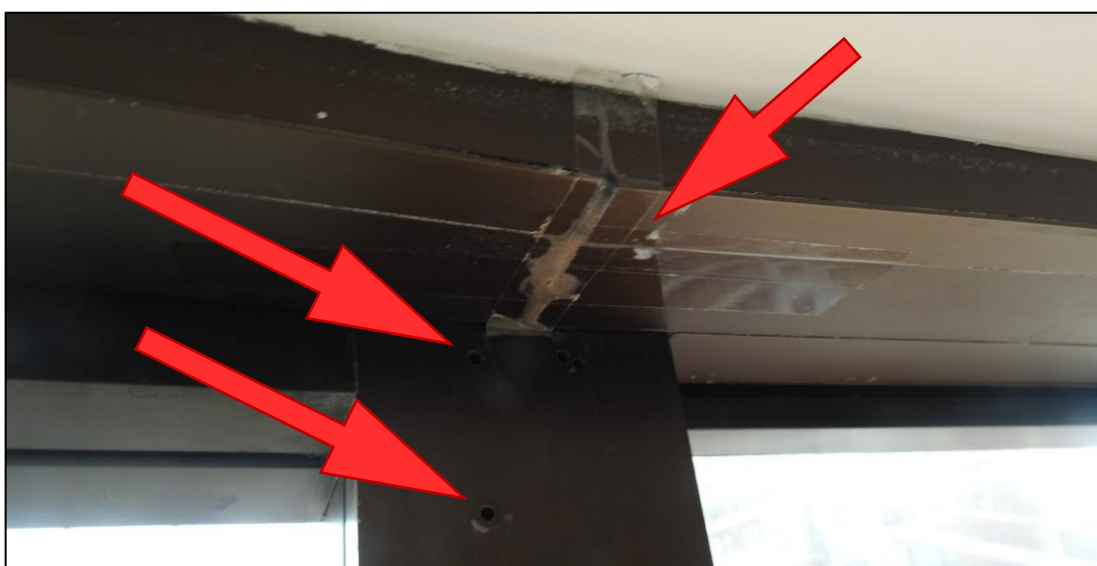
Figura 70 – Estrutura de alumínio do caixilho perfurado e rompido.

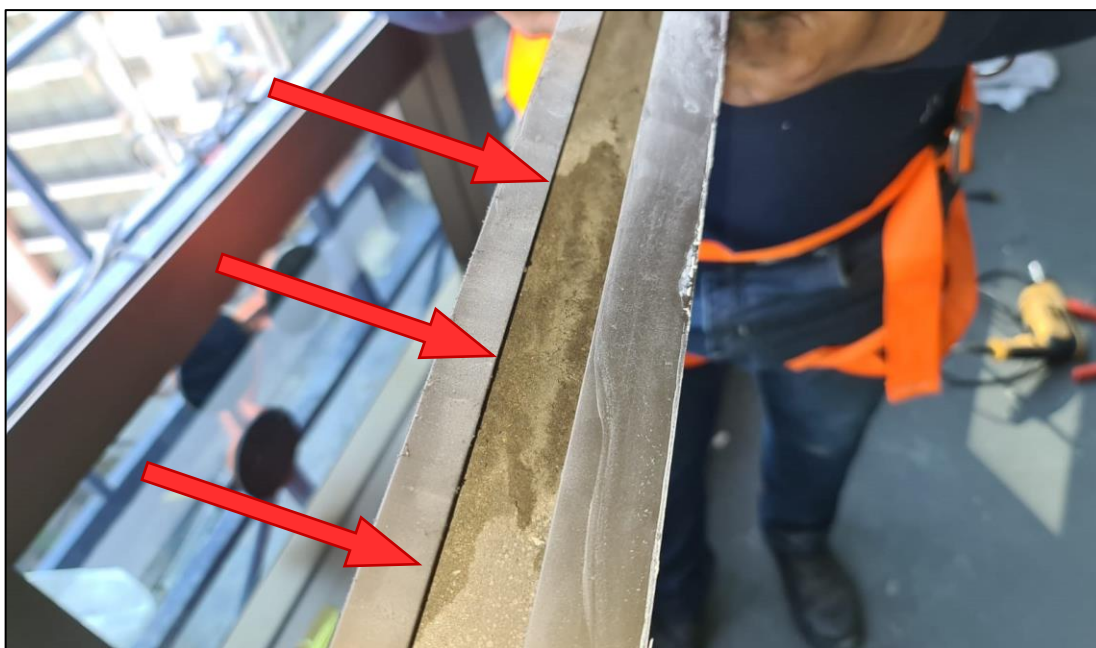
Figura 71 – Pontos de vulnerabilidades à infiltração.

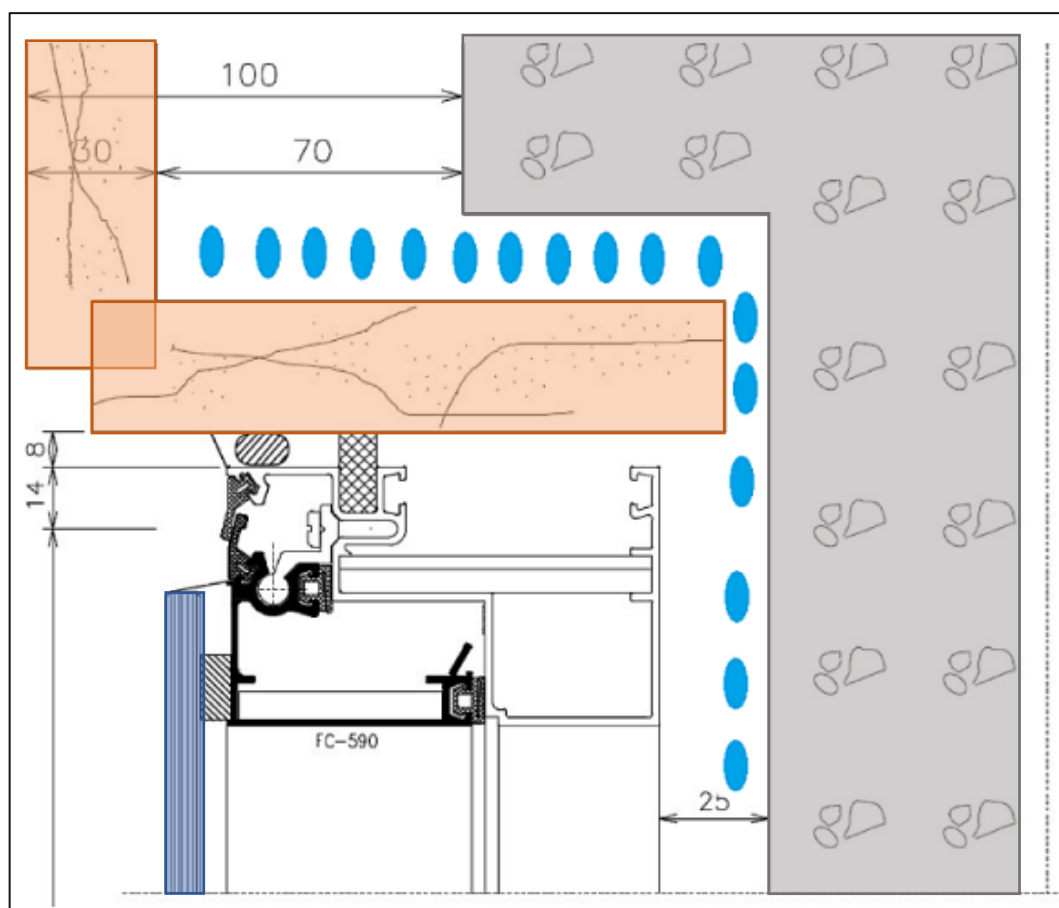
Figura 72 – Esquema de Infiltração de água pelo revestimento externo (I).

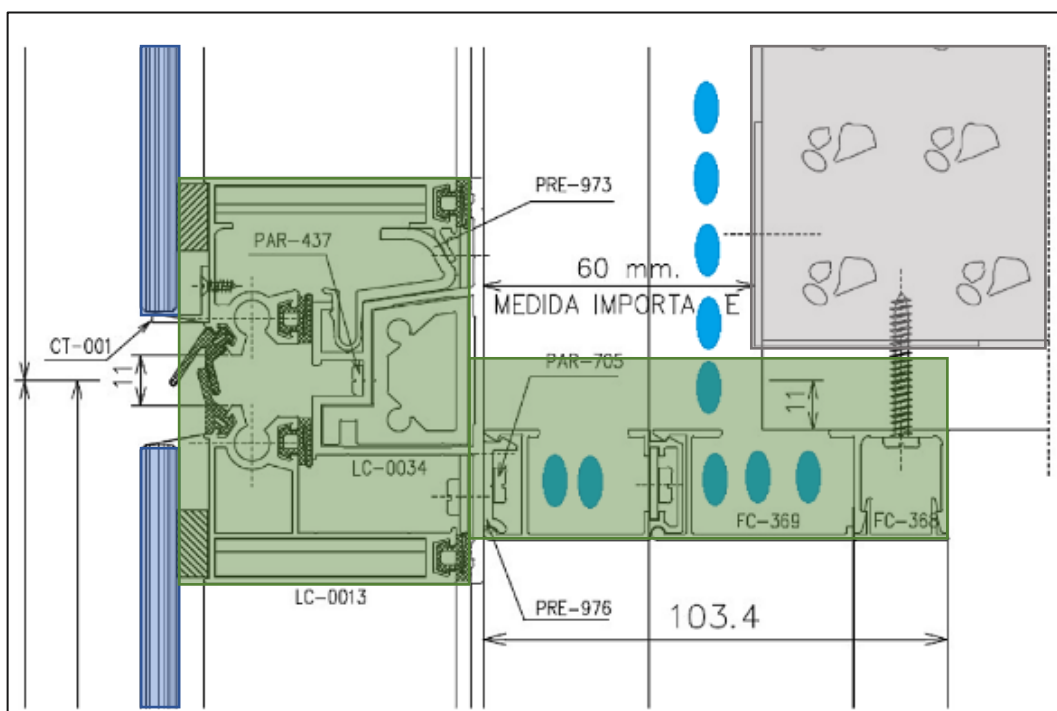
Figura 73 – Esquema de Infiltração de água pelo revestimento externo (II).

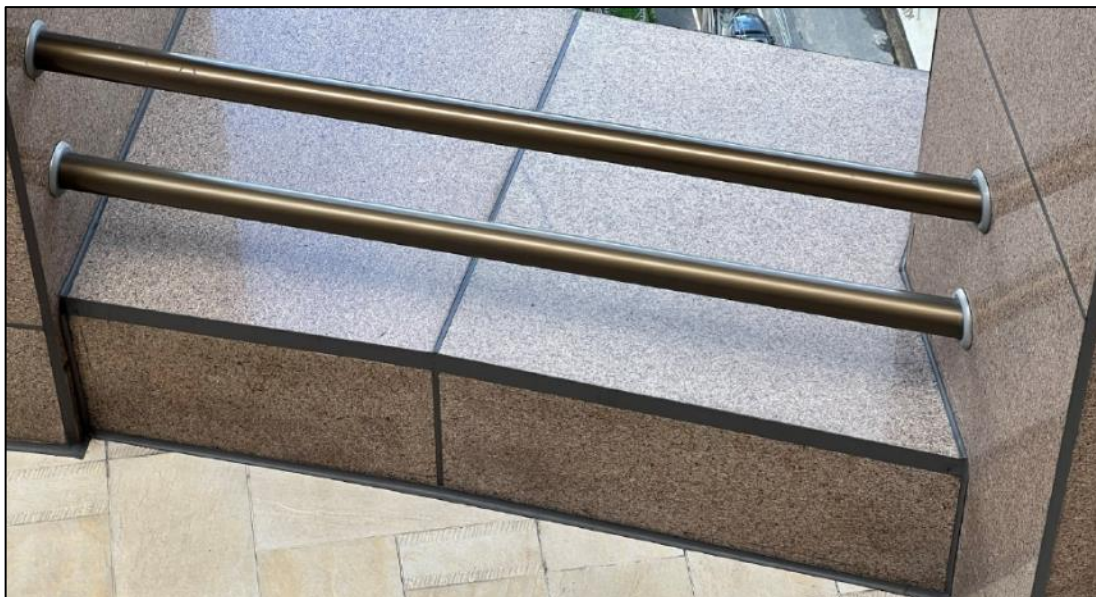
Figura 81 – Vista externa da junta horizontal de silicone no topo da fachada-cortina evidenciando o acabamento “*espatulagem*” da junta de silicone em conformidade.

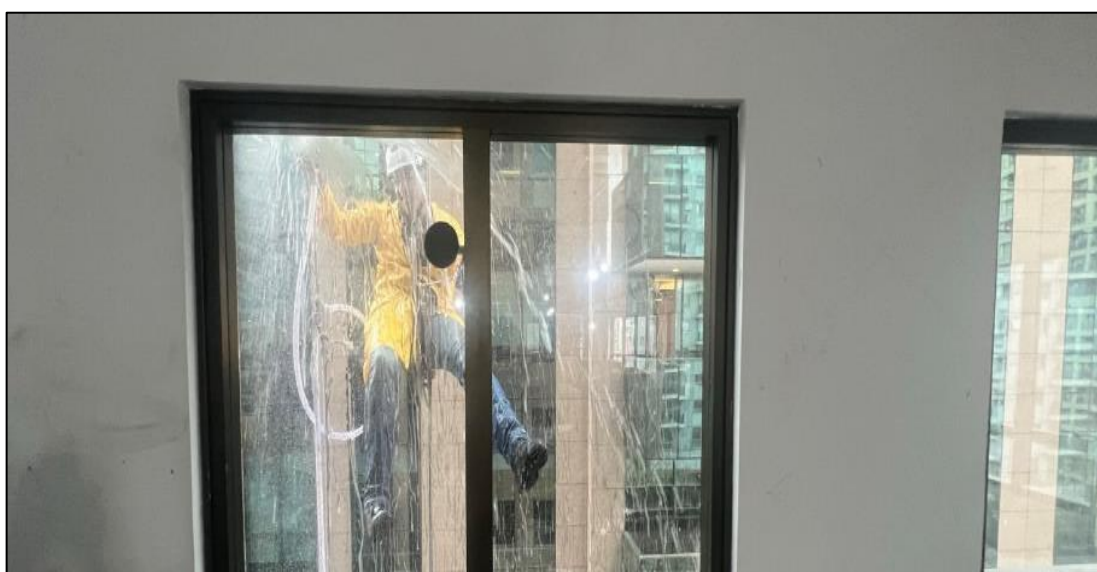
Figura 86 – Ambiente interno evidenciado sem nenhum ponto de infiltração durante a realização do ensaio.
