**POLÍTICA DE GERENCIAMENTO DE RISCO NAS ENCOSTAS – ESTUDO
DE CASO VILA SAHY, LITORAL NORTE DE SÃO PAULO**

Trabalho de Conclusão de Curso desenvolvido como requisito parcial para obtenção do título de bacharel em Engenharia Civil, na Pontifícia Universidade Católica de São Paulo. Orientadora: Prof^a. Dr^a. Mariana de Almeida Motta Rezende.

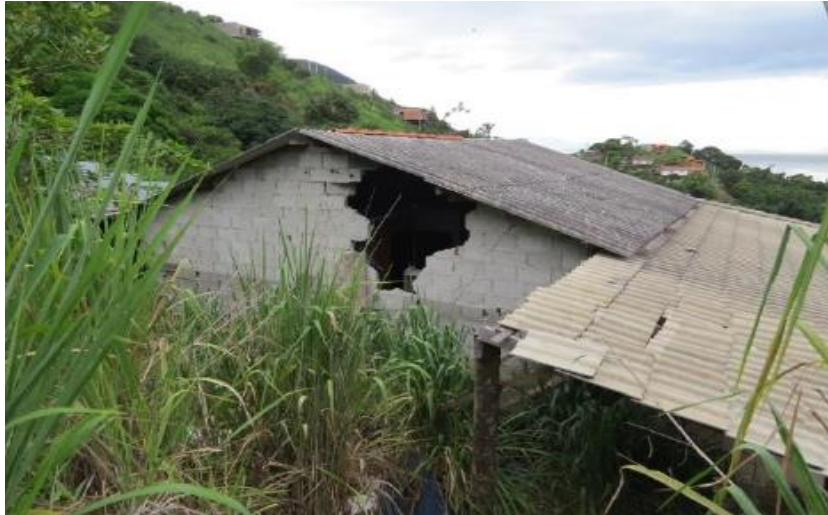
Figura 14 - Moradia Atingida por Bloco que Rolou na Encosta, no Bairro Morro do Abrigo, São Sebastião (SP)

O rolamento de blocos, ou rolamento de matacões, é um processo comum em áreas de rochas ígneas, principalmente as graníticas, onde existe maior predisposição a originar matacões de rocha sã, isolados e expostos em superfície (**Figura 14**). Os rolamentos ocorrem naturalmente quando processos erosivos removem o apoio de sua base, provocando a sua movimentação. A escavação e a retirada do apoio, decorrente da ocupação desordenada de uma encosta, é a ação antrópica mais comum para o desencadeamento do processo. (IPT, 2018).

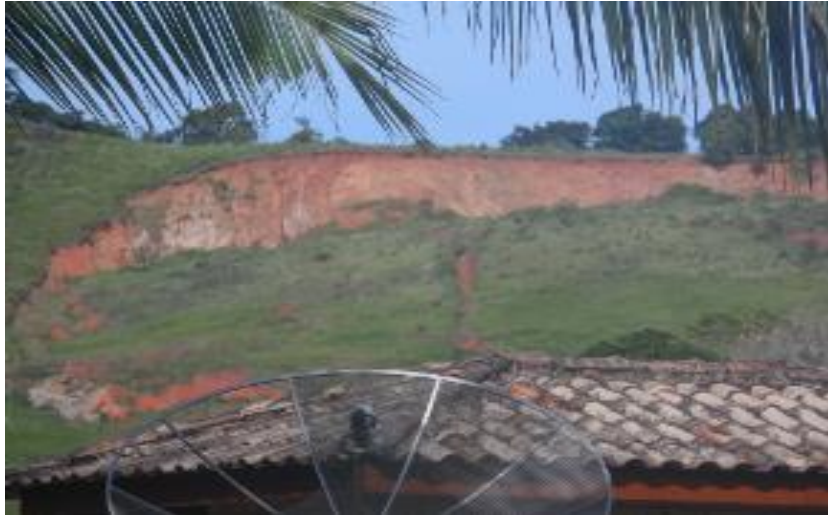
Figura 15 - Processos Erosivos em Evolução Sobre as Escarpas E seus Respectivos Depósitos
Correlatos

A **Figura 15** mostra um exemplo desses processos e suas formas. Pode-se observar o deslocamento de massas, bem como a presença de ravinas e voçorocas de pequeno porte, que são evidências dos processos erosivos.

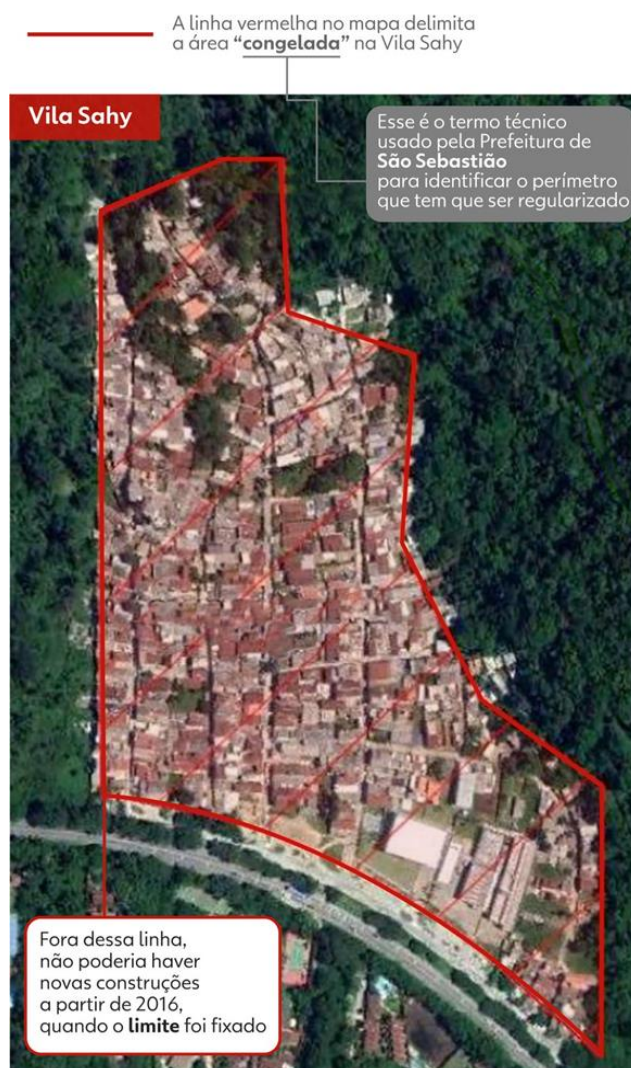
Figura 24 - Área “Congelada” na Vila Sahy

A ocupação da Vila Sahy é irregular por estar em área de proteção ambiental. Pressionada pelo Ministério Público Estadual a resolver a situação quando o bairro já estava consolidado, a prefeitura "congelou a área" (**Figura 24**), em 2009 e prometeu urbanizá-lo em dois anos, o que não ocorreu. Em 2016, o congelamento foi oficializado em lei. Foi então estabelecido um perímetro: dentro dele, ninguém poderia ampliar as casas já existentes. Fora, ninguém poderia construir. Porém, a expansão continuou entre 2021 e 2023, pois fiscais da prefeitura de São Sebastião identificaram casas dentro e fora da área congelada (Catto et al., 2023).

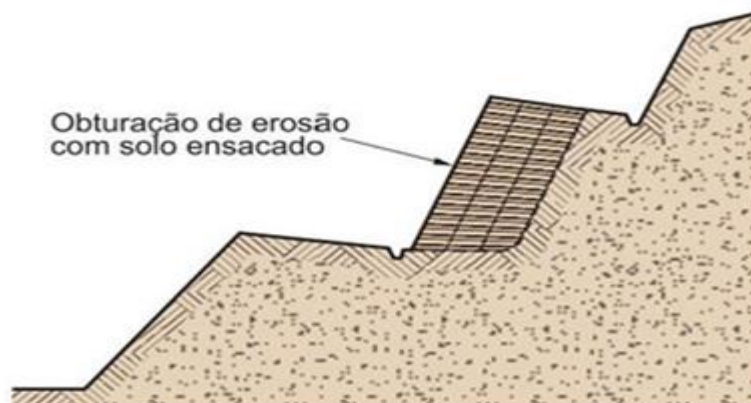
Figura 29 - Contenção em solo cimento

- Economia: Os muros de saco de solo-cimento são geralmente mais econômicos do que outras estruturas de contenção, como muros de concreto, especialmente em locais onde o solo está prontamente disponível.
- Adaptação ao Terreno: Os muros de saco de solo-cimento podem ser facilmente adaptados a terrenos irregulares ou inclinados, pois são flexíveis em termos de forma e altura.
- Facilidade de Construção: A construção de muros de saco de solo-cimento é relativamente simples e não requer equipamentos pesados. Pode ser executada por mão de obra local.

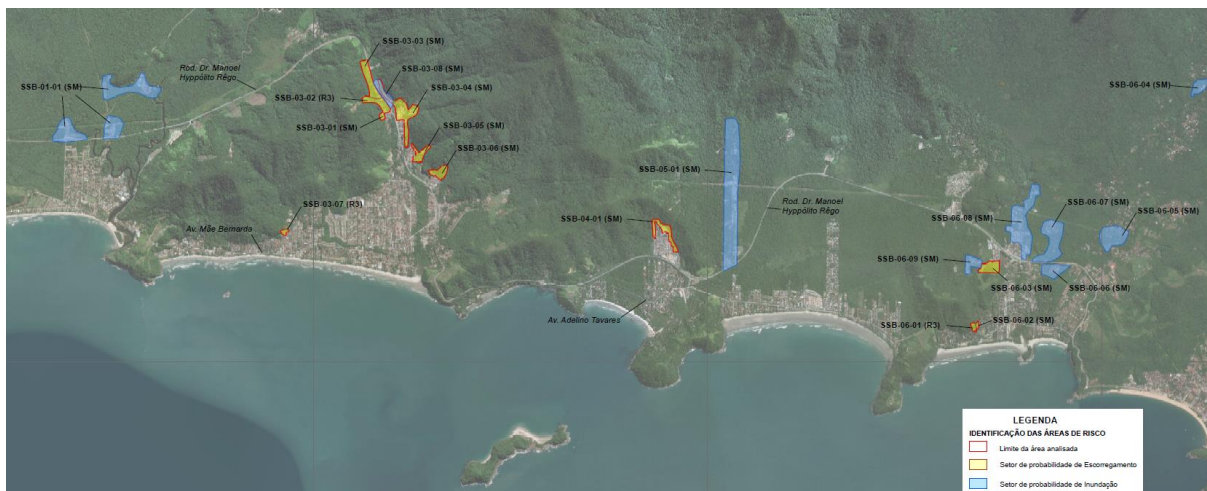
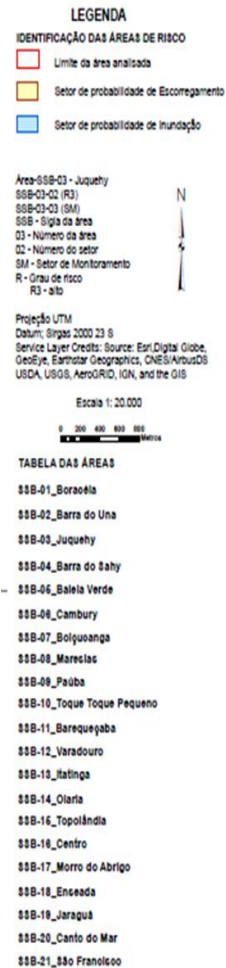
Figura 39 - Mapeamento de Área de Risco

A legenda apresentada o detalhamento das áreas já mapeadas e o seu grau de risco (Figura 40).

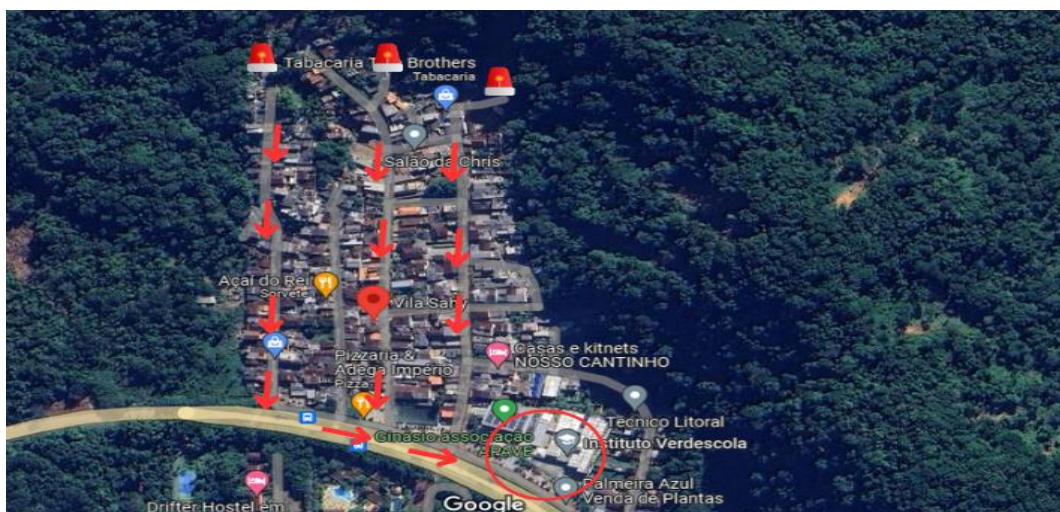
Figura 52 - Plano para rota de fuga

Vistas as instruções citadas, abaixo idealiza-se uma rota de fuga (**Figuras 52 e 53**), considerando um trajeto de 7 a 10 minutos, a comunidade poderá percorrer esta distância pelas três vias principais da vila, Rua 23 de Novembro, Rua Ricardo Queiroz e Rua Luis Basilio dos Santos a fim de concentrar um fluxo de pessoas de forma coordenada, até o ponto seguro “Ginásio associação APAVE” na Avenida Marginal.

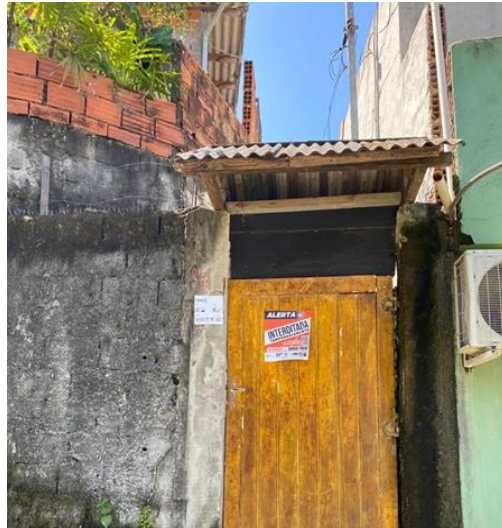
Figura 55 - Residência com a placa laranja

Uma moradora relatou que a Prefeitura de São Sebastião está colocando placas devido um **projeto de reurbanização do local**, onde as placas brancas representam as casas reurbanizadas, as laranjas as casas interditadas (**Figura 55**) e as vermelhas as casas

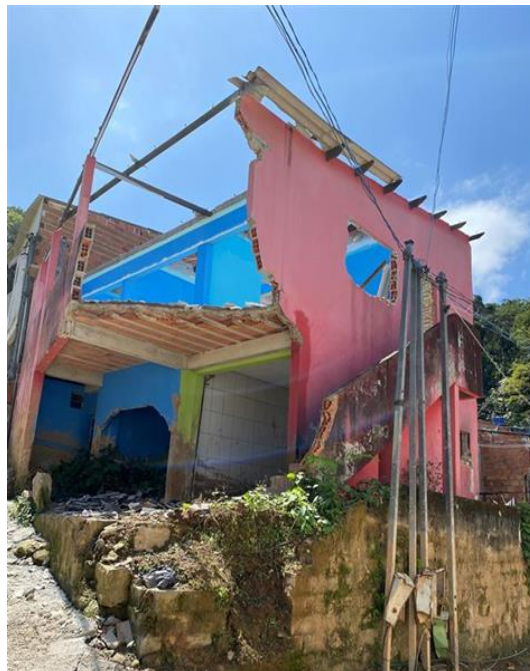
Figura 56 - Residência em processo de demolição

que serão demolidas. Não se encontraram placas vermelhas, pois de acordo com os moradores, as casas com essas placas já foram demolidas pela Prefeitura, como mostram as **Figuras 56, 57 e 58**.

Um aspecto adverso evidenciado pela demolição dessas residências é o acúmulo de entulho e destroços da tragédia, visto que, na ocasião da visita, já haviam se passado sete meses desde o incidente. A demora para a retirada desses dejetos pode acarretar novos problemas para os moradores, como o acúmulo de lixo, água parada e até mesmo a aparição de alguns animais devido a sujeira no local.

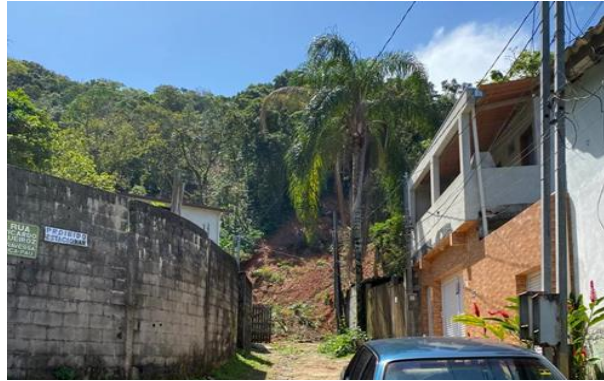
Figura 62 - Casas em bom estado

área de risco, pois sua casa ainda se encontra em bom estado. A casa da mesma encontra-se na área onde teve a maior parte do deslizamento de terra, como mostra a **Figura 62**.

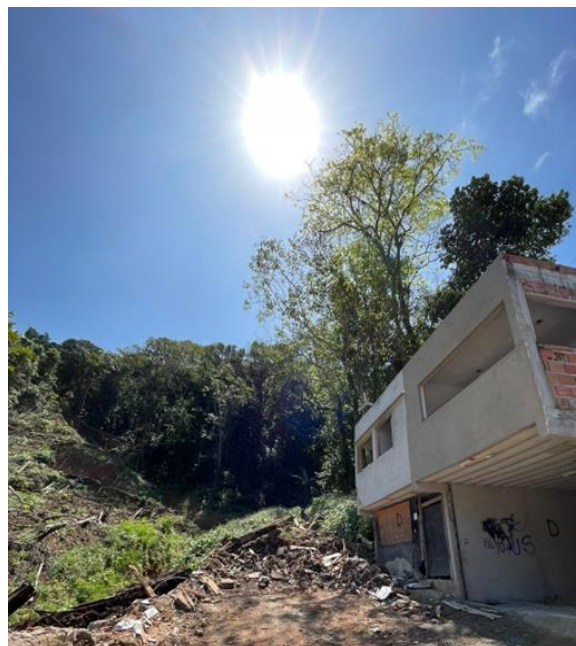
Figura 63 - Residência em estágio avançado de construção interditada pela Prefeitura

No momento da pesquisa, encontrou-se um morador que informou estar construindo uma casa no local onde ocorreu o deslizamento. Ele alega que havia obtido autorização e laudos da prefeitura para a construção antes do acidente e afirma que nunca foi informado de que o terreno estava situado em uma área de risco.

A casa, que estava sendo finalizada (**Figura 63**), encontra-se com uma placa laranja, interditada pela prefeitura.
