**PROPOSTAS DE ORÇAMENTOS PARA MEDIDAS CORRETIVAS NA PONTE DO  
JAGUARÉ - MARGINAL PINHEIROS - E NA PONTE PRESIDENTE JÂNIO  
QUADROS - MARGINAL TIETÊ**

Trabalho de Conclusão de Curso  
apresentado à banca examinadora da  
Pontifícia Universidade Católica de São  
Paulo, como exigência parcial para  
obtenção do título de bacharel em  
Engenharia Civil sob a orientação da  
prof.(a), Dr.(a) Karen Niccoli Ramirez

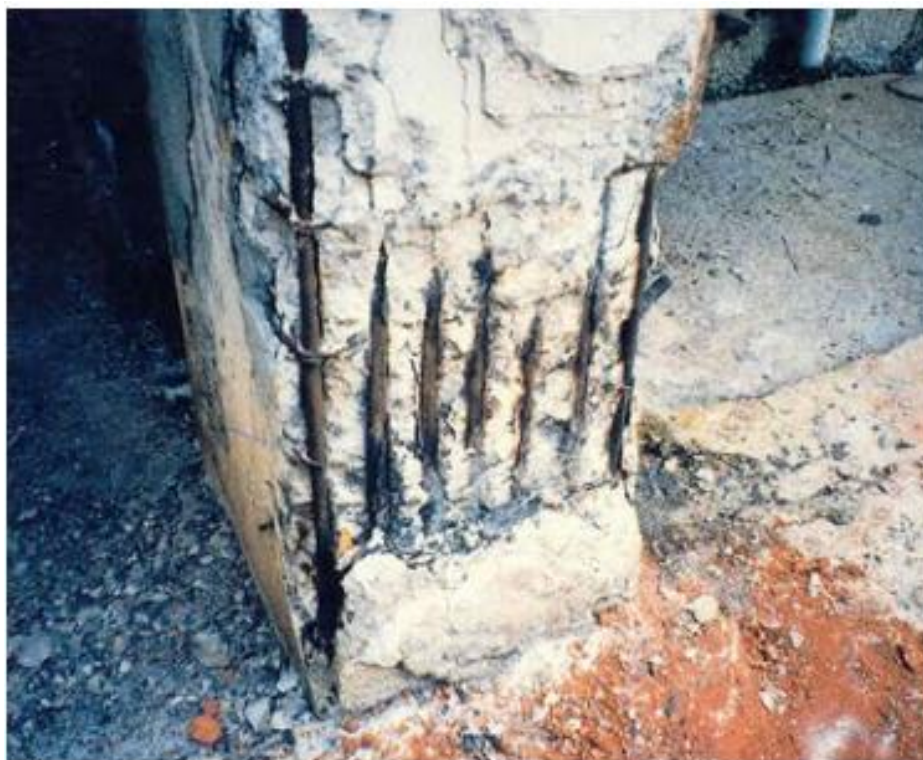
Figura 2- Corrosão da armadura de um pilar

A Figura 2 evidencia um exemplo de corrosão de armadura em um pilar.

É possível notar que a corrosão de armadura do pilar está num grau avançado pela degradação exposta da estrutura.

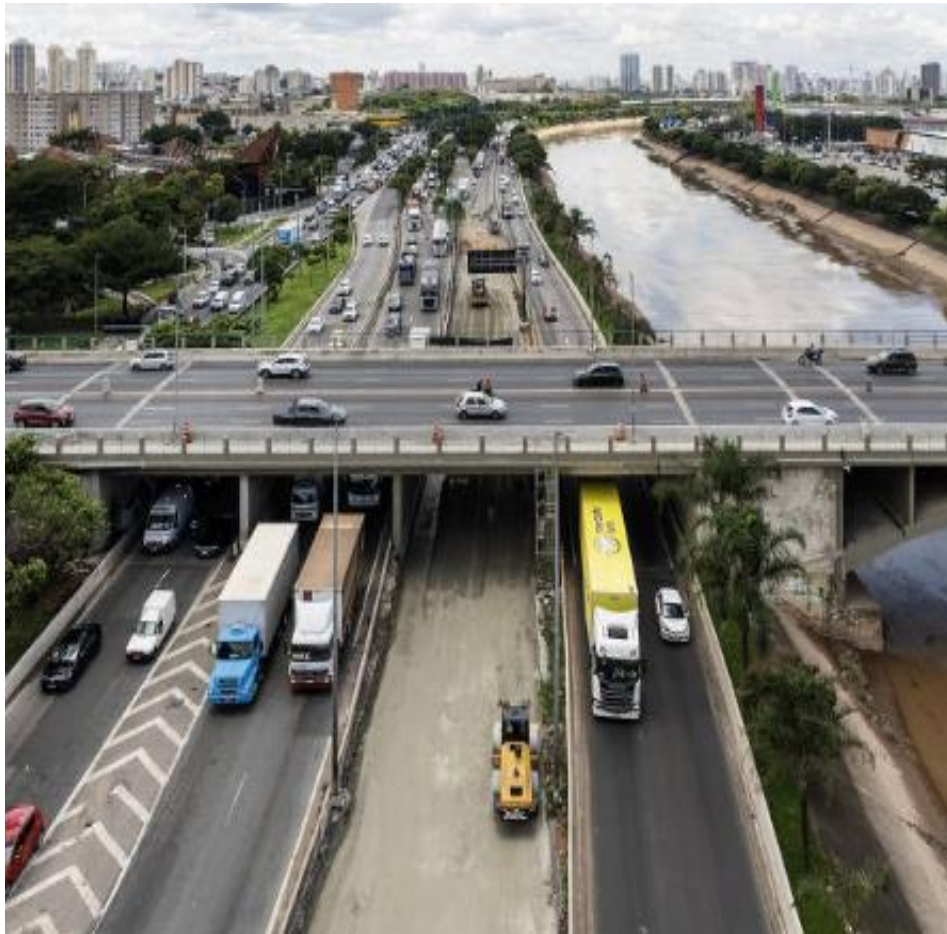
Figura 4 - Imagem frontal da ponte do Jaguaré

As Figuras 4 e 5 mostram, respectivamente, uma perspectiva frontal e aérea da ponte do Jaguaré.

As Figuras 4 e 5 evidenciam a importância da ponte do Jaguaré no sistema viário metropolitano de São Paulo. Segundo a CET - Companhia de Engenharia de Tráfego (2024), o volume de tráfego diário na Marginal Pinheiros, uma das vias mais importantes de São Paulo, é bastante significativo, com uma média de 450 mil veículos circulando diariamente. Durante os horários de pico, a pista expressa da Marginal registra aproximadamente 7.600 veículos por hora, enquanto a pista local tem cerca de 5.100 veículos por hora

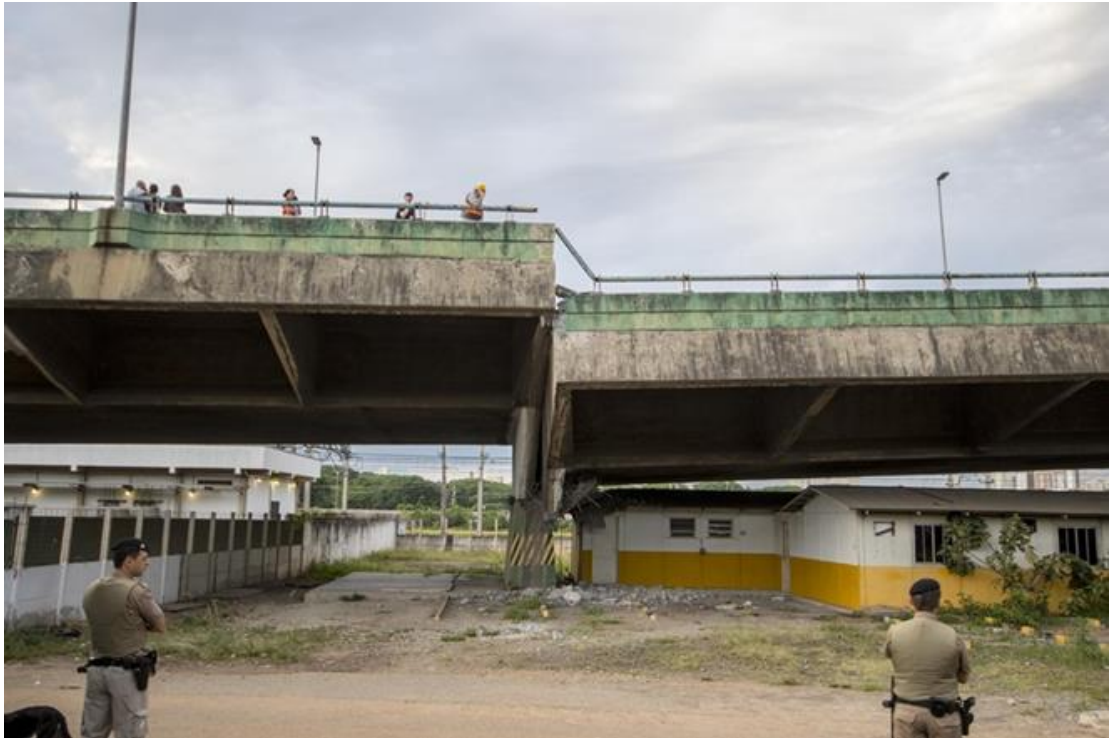
Figura 6 - Desnível na ponte do Jaguaré pós colapso

As Figuras 6 e 7 mostram respectivamente o desnível da ponte causado depois do colapso e a estabilização da ponte por macacos hidráulicos.

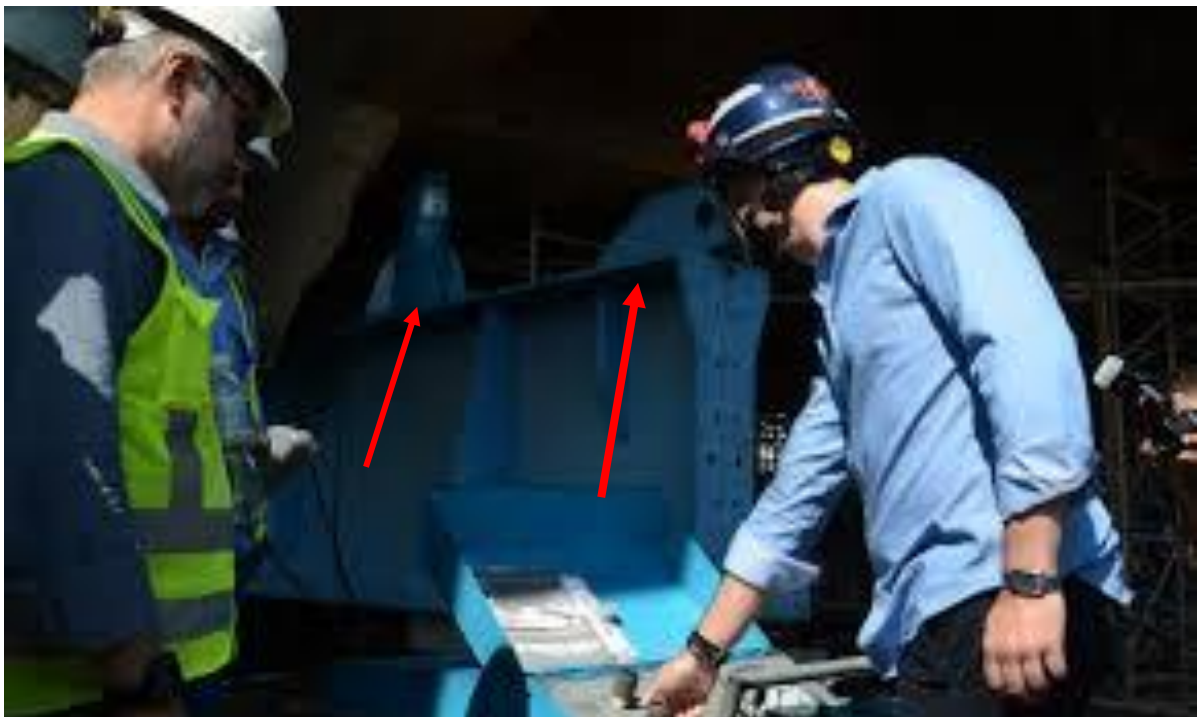
Figura 7 - Utilização de macacos hidráulicos para estabilizar a ponte do Jaguaré

Os macacos hidráulicos são dispositivos essenciais em uma ampla gama de indústrias, devido à sua capacidade de elevar grandes cargas com segurança e eficiência. Em sua forma mais comum, os macacos hidráulicos funcionam com base no princípio de Pascal, que afirma que a pressão exercida em um fluido em repouso em um sistema fechado é transmitida igualmente em todas as direções. Esse princípio permite que os macacos hidráulicos gerem uma força de elevação significativa com o mínimo de esforço humano. Sua importância é particularmente notável na indústria automotiva, onde são utilizados para levantar veículos em oficinas e facilitar reparos, além de serem indispensáveis em operações de construção para posicionar e alinhar estruturas pesadas (Khurmi & Gupta, 2005).

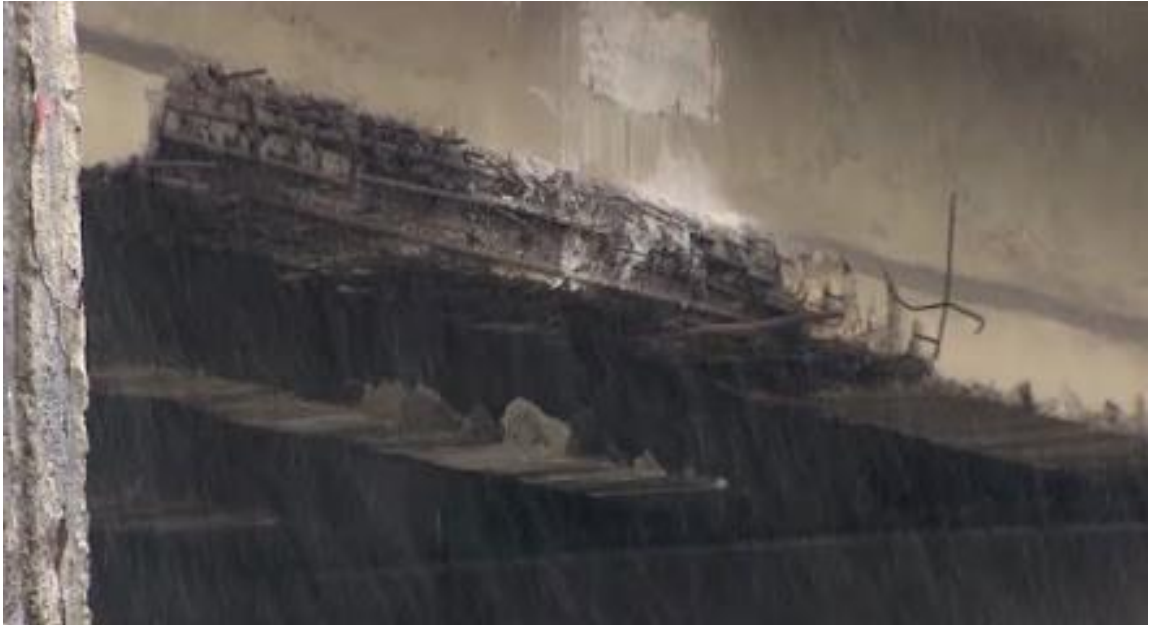
Figura 10 - Corrosão, fissuração e eflorescência na ponte Presidente Jânio Quadros

As Figuras 10 e 11 mostram as manifestações patológicas da ponte, sendo essas: fissuração, corrosão de armaduras e eflorescência.
