PONTIFÍCIA UNIVERSIDADE CATÓLICA DE SÃO PAULO

**FACHADA-CORTINA: PROCESSO CONSTRUTIVO, MANIFESTAÇÕES  
PATOLÓGICAS E MEDIDAS PREVENTIVAS ASSOCIADAS**

**ENGENHARIA CIVIL**

2023

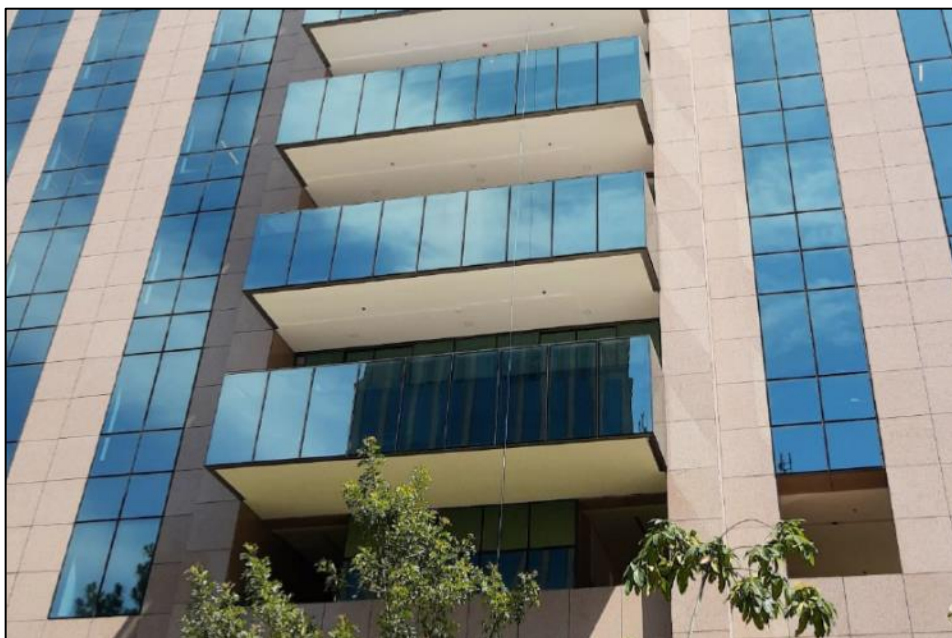
Atualmente, é comum que empreendimentos possuam em sua fachada diferentes interfaces construtivas. O edifício *Seculum II* é um exemplo disso. Conforme evidenciado na Figura 46, sua fachada é composta por interfaces de vidro em conjunto com o granito.

Figura 46 – Vista externa da fachada do edifício *Seculum II* a partir da Rua Maria Rosa.

Segundo Petrucci (comunicação verbal, 2023), era comum em uma edificação como a apresentada acima que as suas diferentes interfaces fossem projetadas separadamente, levando em conta a vedação somente do elemento projetado, sem levar em consideração o todo. Essa prática pode levar a incompatibilidades não previstas em projeto, o que pode prejudicar o desempenho da fachada como um todo.

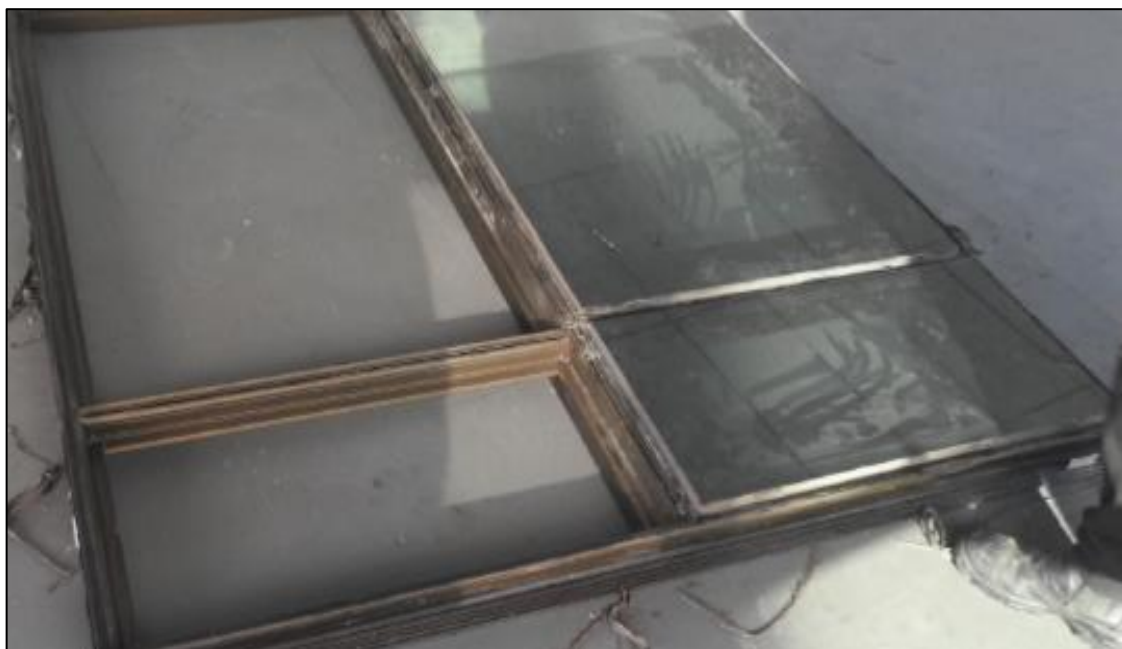
Para início do estudo, conforme Figura 60 apresentada a seguir, o relatório de vistoria comprova a remoção de um caixilho da cortina do empreendimento, para análise e verificação profunda dos pontos vulneráveis da estrutura.

Figura 60 – Caixilho totalmente removido para inspeção.

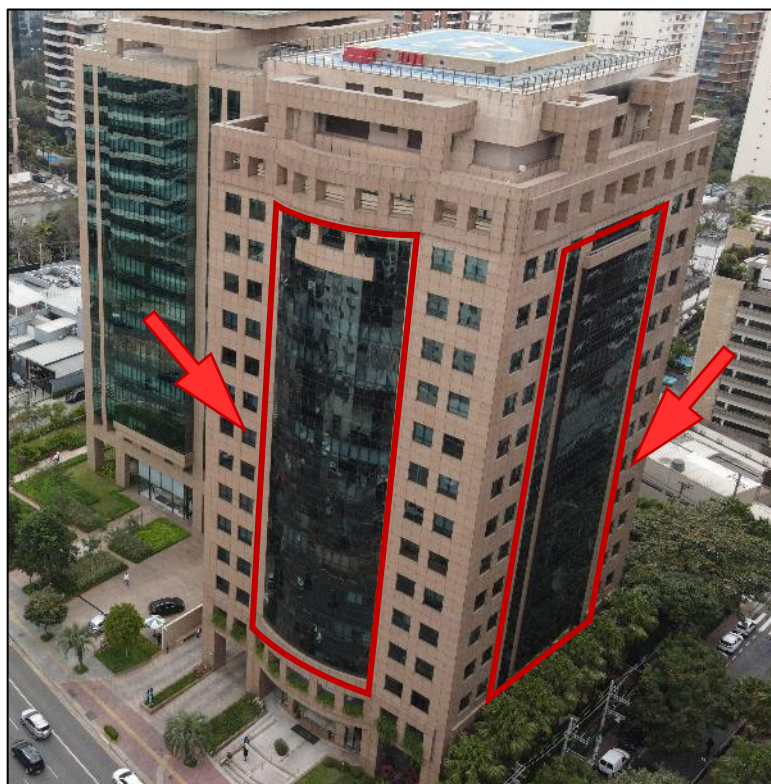
Após a remoção de caixilhos próximos a interfaces vidro-granito, também foram constatadas fragilidades na fachada-cortina. A Figura 67 demonstra, com indicação das setas em vermelho, a próxima etapa inspecionada.

Figura 67 – Interface em fachada-cortina inspecionada.

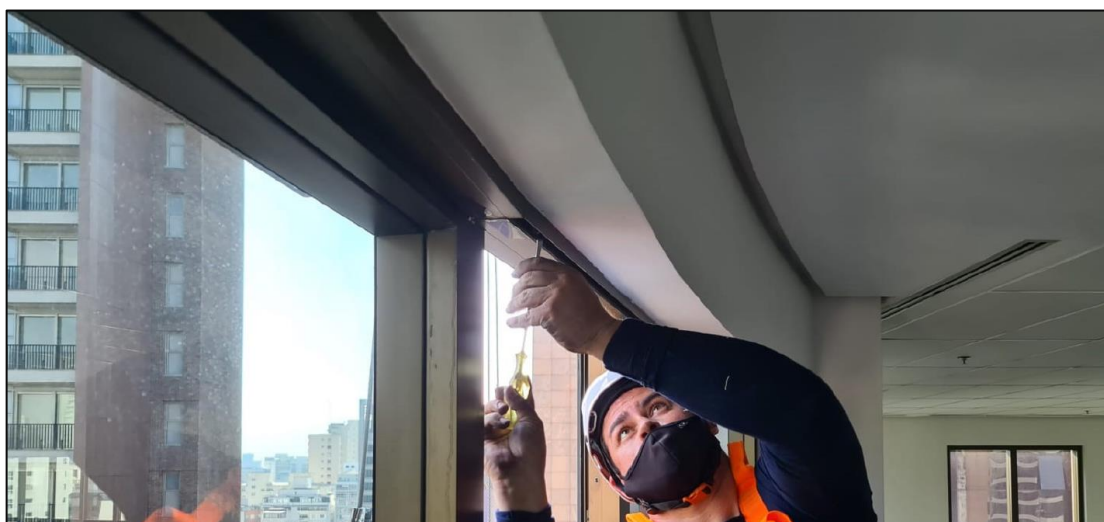
Nesta etapa, os caixilhos avariados foram desmontados para inspeção e avaliação dos problemas encontrados. As Figura 68 e 69 demonstram um caixilho tipo Maxim-ar projetante sendo desmontado para inspeção.

Figura 68 – Maxim-ar projetante sendo desmontado para avaliação (I).

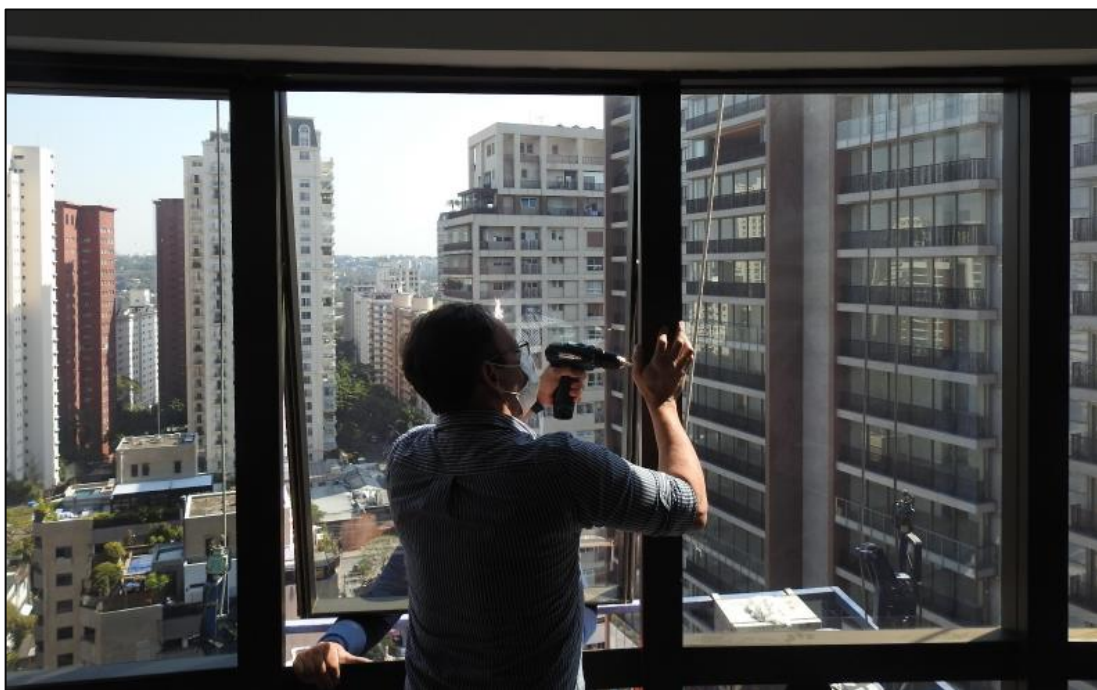
Figura 69 – Maxim-ar projetante sendo desmontado para avaliação (II).

Foram encontrados problemas que ocasionaram pontos de infiltração. Como por exemplo, perfurações em pontos da estrutura de alumínio, provavelmente pontos perfurados indevidamente que não sofreram vedação adequada para conter a passagem de água, conforme Figura 70.

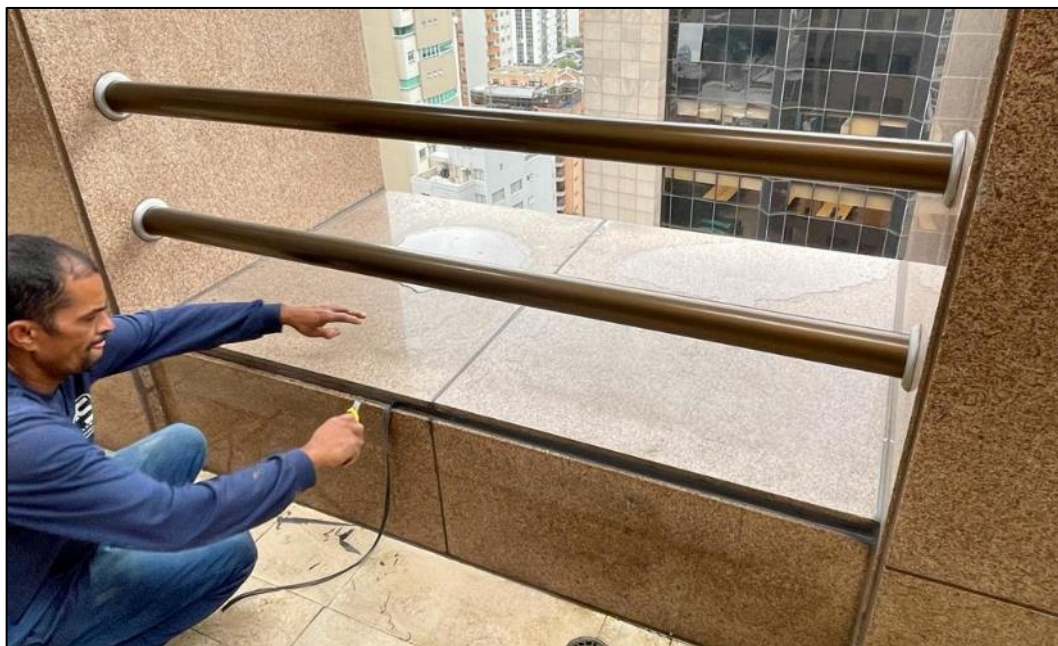
Figura 74 – Profissional removendo silicone de rejuntamento das interfaces em granito para início dos reparos.

As Figura 74 e 75 exemplificam o início dos reparos nas interfaces de granito e vidro, retirando as gaxetas externas para substituição dor silicone estrutural.

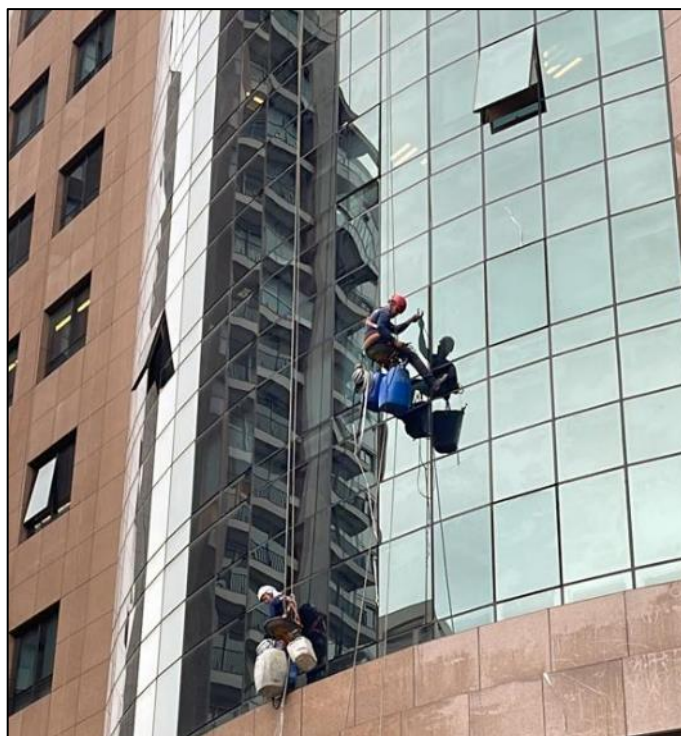
Figura 75 – Profissionais removendo as gaxetas externas da fachada-cortina para início dos reparos

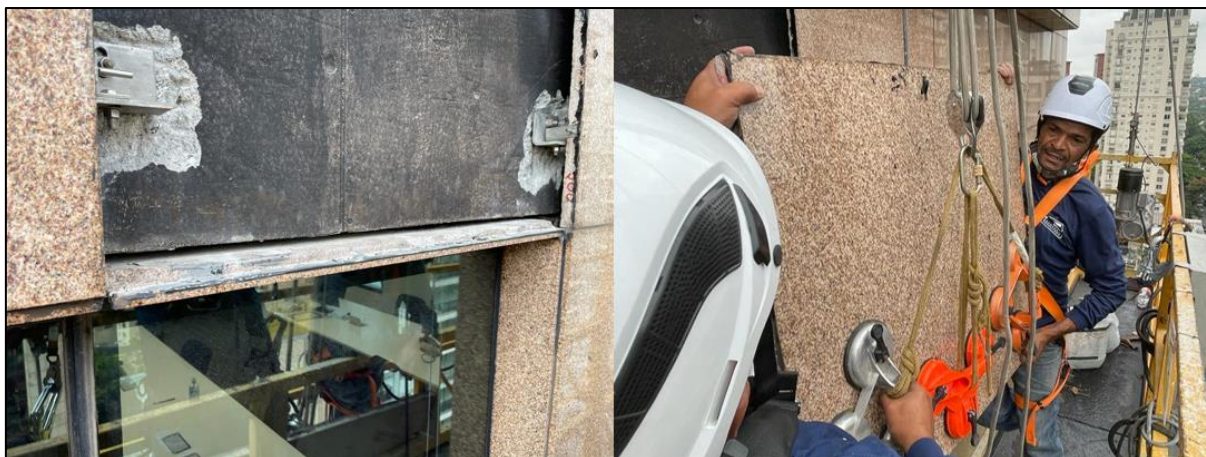
Figura 77 – Remoção do granito para execução da vedação proposta

Na Figura 77, é possível observar o esquema proposto, aplicando uma manta líquida com pincel na parte superior do caixilho e uma junta de silicone para vedação — ambas destacadas em roxo. Esses pontos estavam vulneráveis às infiltrações, como foi demonstrado anteriormente na Figura 72. A seguir, na Figura 77, temos uma exemplificação da peça de granito sendo removida para realizar os reparos no encontro das interfaces.

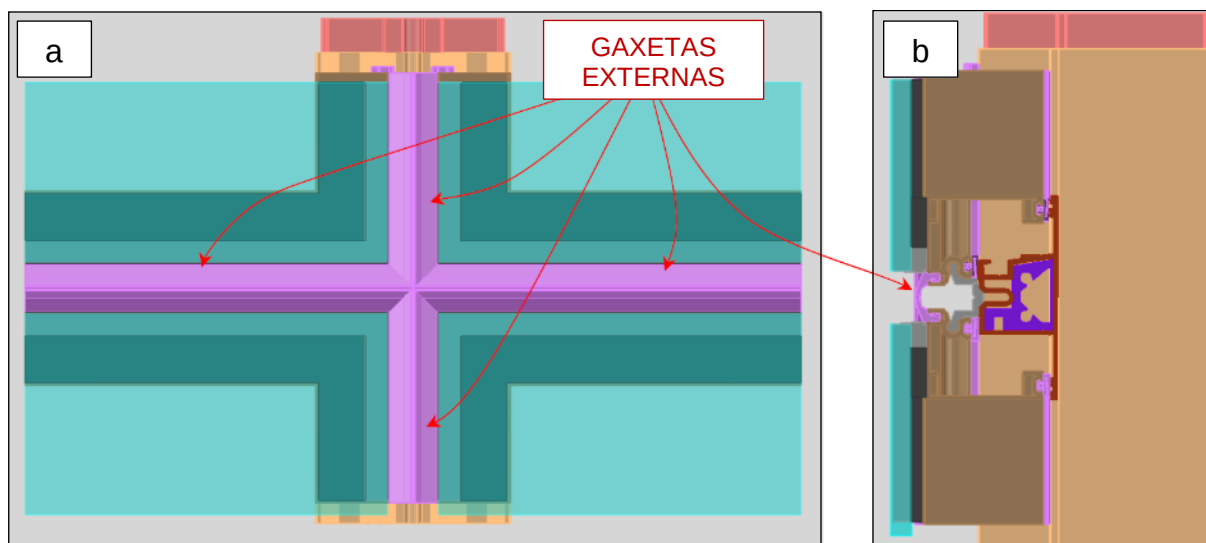
Figura 78 – Arte 3D demonstrando as gaxetas externas.

As Figuras 78 e 79 demonstram um esquema em 3D do posicionamento das gaxetas nos caixilhos propriamente ditos. Na Figura 78 (a) corresponde a vista das juntas entre os vidros com as gaxetas em EPDM que serão retiradas, em roxo. A Figura 78 (b) corresponde ao corte desta vista onde é possível notar as gaxetas e o perfil de fixação, em roxo.

Para divisórias internas dos caixilhos, a reabilitação proposta segue com a substituição das gaxetas por silicone estrutural.

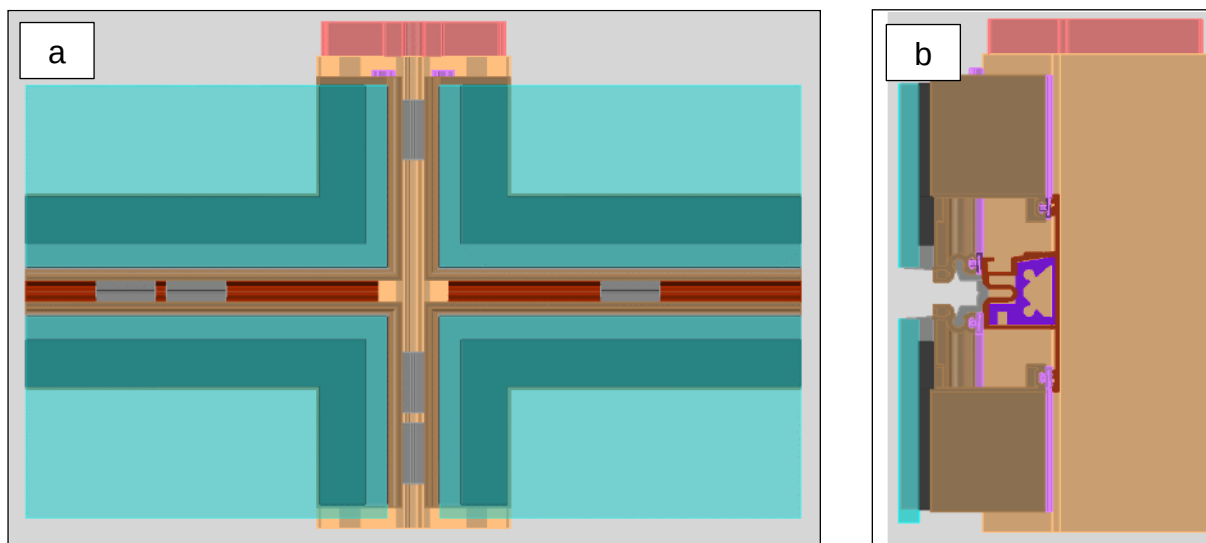
Figura 79 – Arte 3D demonstrando as gaxetas externas.

Na Figura 79 (a) corresponde a vista das juntas entre os vidros sem as gaxetas em EPDM, sendo possível ver o fundo do perfil que corresponde a estrutura da fachada. A Figura 79 (b) corresponde ao corte desta vista já sem as gaxetas.

Após a remoção de todas as gaxetas antigas, o vão entre os vidros devem ser limpos, instalado o corpo de apoio na junta para limitar a profundidade em que o silicone será aplicado, além de servir como limitador para que não haja um desperdício de material, na Figura 80, temos a arte 3D que demonstra como ficara o local após a substituição das gaxetas pelo silicone.

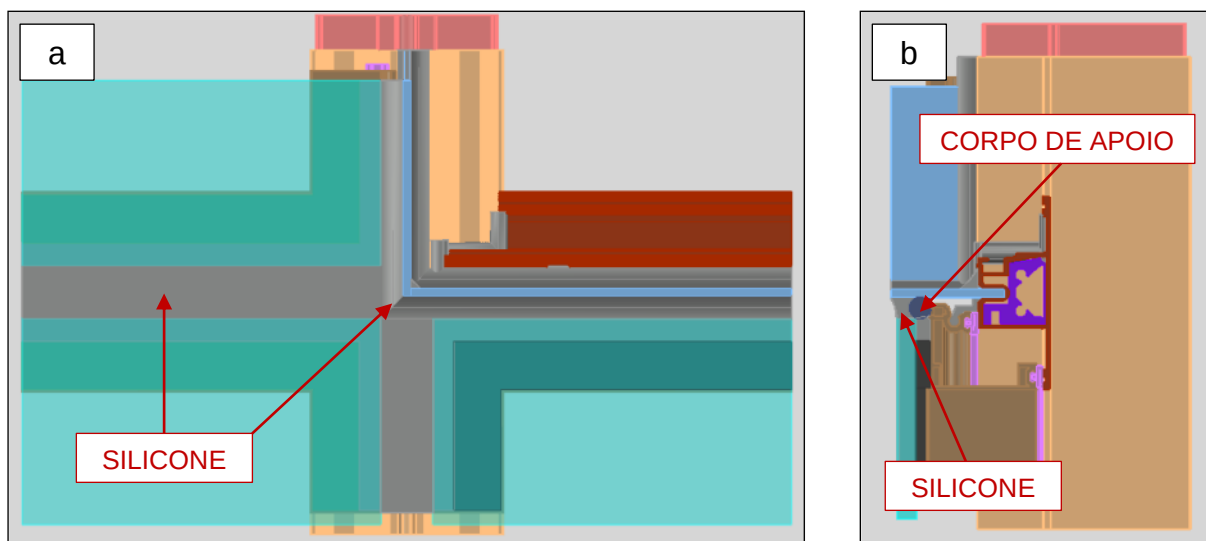
Figura 80 – Arte 3D demonstrando a junta com aplicação do silicone.

Na Figura 80, a lado (a) corresponde a vista das juntas entre os vidros rejuntadas com silicone. O lado (b) corresponde ao corte desta vista onde é possível notar o material de corpo de apoio para o silicone.

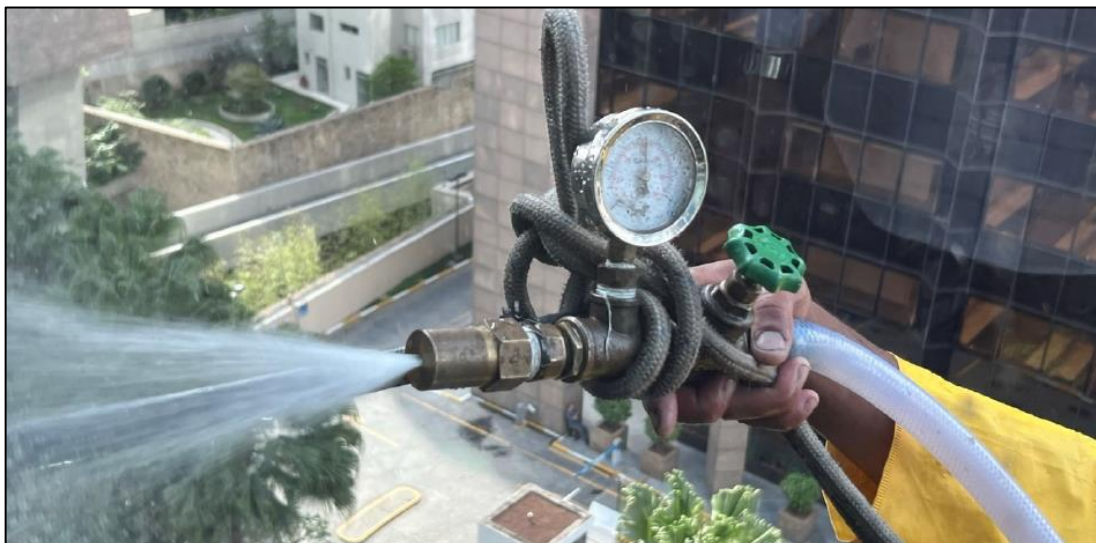
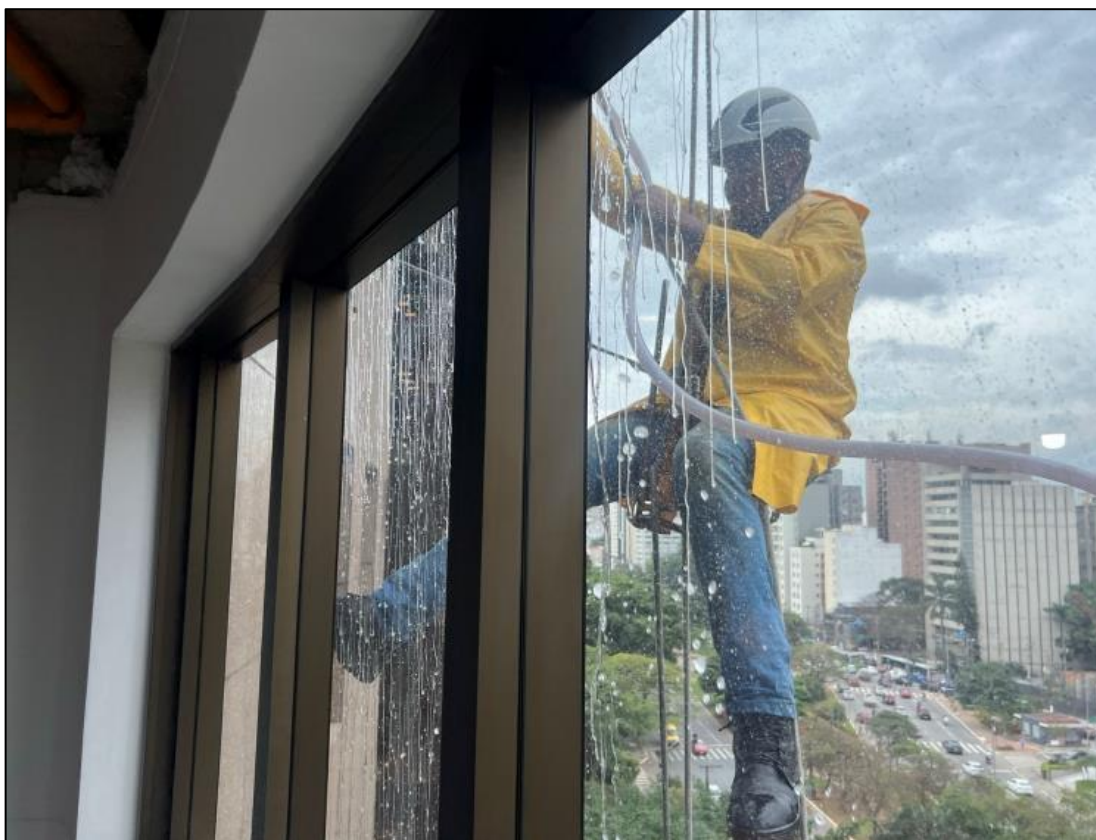
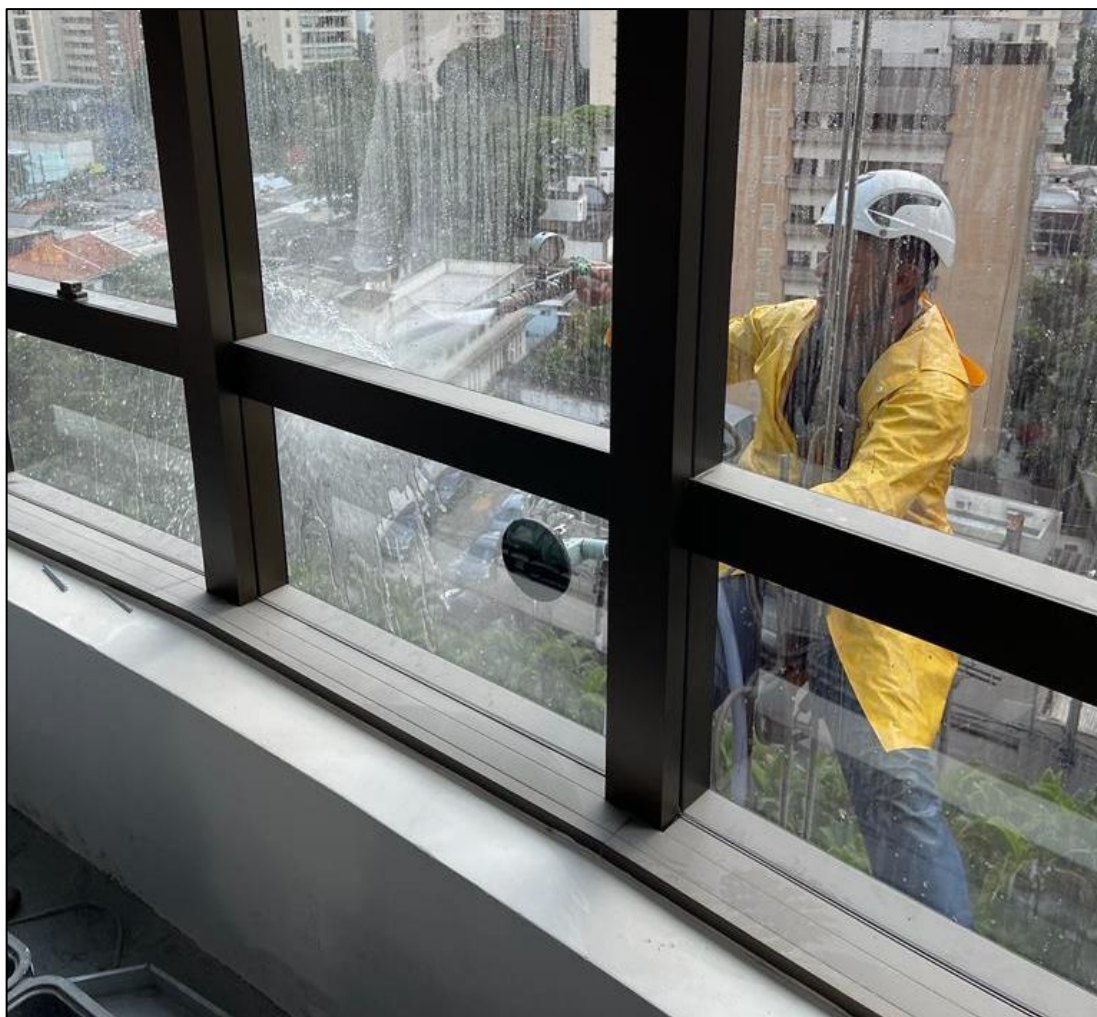
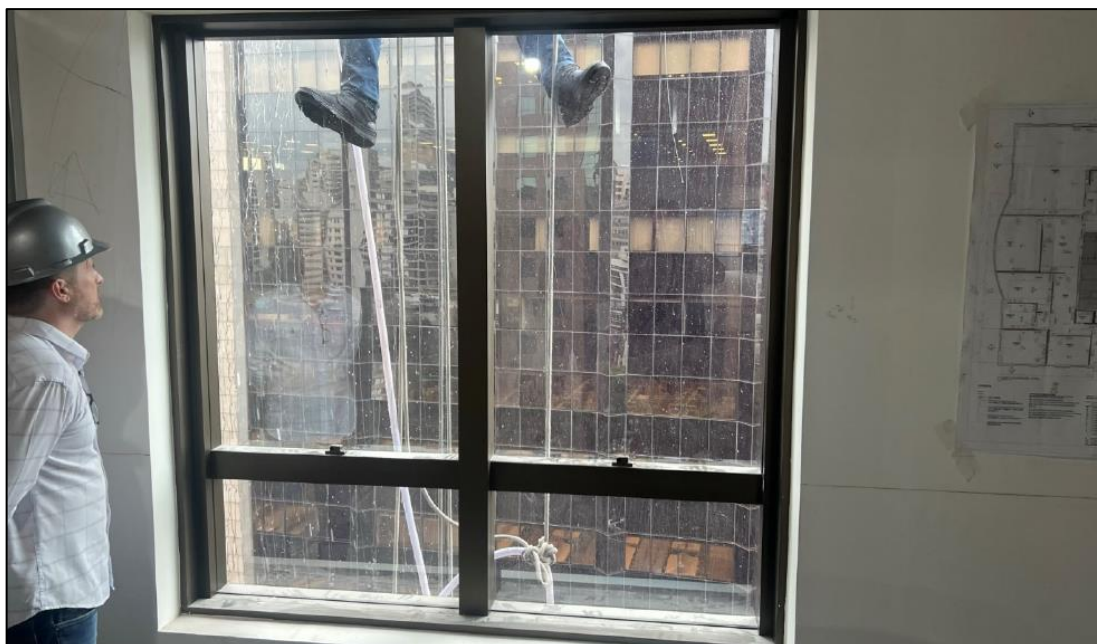
Como mostrado nas Figuras 82, 83, 84 e 85, a equipe responsável posiciona o bico da mangueira à 30 cm de distância do vidro, movendo lentamente para frente e para trás ao longo de 5 minutos, encharcando todo o painel enquanto um membro da equipe de teste fica posicionado no interior do ambiente para avaliar possíveis vazamentos.

Figura 82 – Evidenciação da regulagem de pressão para realização do ensaio.

Figura 83 – Profissional posicionado na face externa realizado o ensaio na fachada-cortina (l).

Figura 84 – Profissional posicionado na face externa realizado o ensaio na fachada-cortina (II).

Figura 85 – Profissional posicionado no interior do ambiente acompanhando o ensaio em caixilho individual.

Por fim, durante a realização do ensaio, não foi evidenciado nenhum ponto de infiltração, conforme demonstrado na Figura 86, atestando que os reparos foram bem-sucedidos.
